# NAF Bruktbiltest

Testdato  
21.01.2025

<b>Bilmerke</b>	Volkswagen	<b>Motorstørrelse</b>	1968 cm <sup>3</sup>
<b>Modell</b>	TRANSPORTER	<b>Motoreffekt</b>	110 kW
<b>Type</b>	7J0	<b>Aksler i drift</b>	2
<b>Registreringsnr.</b>	YE98656	<b>Drivstofftype</b>	Diesel
<b>Understellsnr.</b>	WV1ZZZ7HZGH040429	<b>Kjøretøygruppe</b>	315
<b>Km.stand.</b>	135213	<b>Bruktimportert</b>	Nei
<b>Farge</b>	Sølv	<b>Registreringsår</b>	2015
<b>Karosseritype</b>	Integrert førerhus	<b>Registrert første gang</b>	10.11.2015
		<b>Frist for neste EU kontroll</b>	27.02.2026

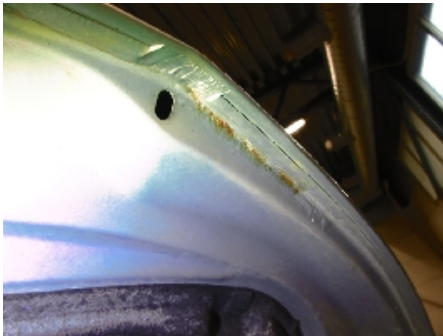
**1. Panser**

86.7		Rust / korrosjon i innvendig kant:	Venstre bakdør, Panser, Venstre fordør, Høyre fordør
86.8		Rustangrep:	Høyre sidekanal, Venstre sidekanal, Venstre fordør, Høyre fordør, Venstre bakdør, Venstre bakskjerm

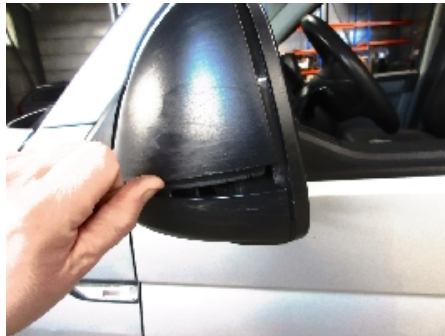
**2. Venstre speil**

86.11		Steinsprut/lakksår	Venstre bakskjerm, Høyre fordør, Bakluke, Panser, Venstre bakdør
87.5	Utvendig speil	Skade på speilramme / -hus	Venstre side, Høyre side

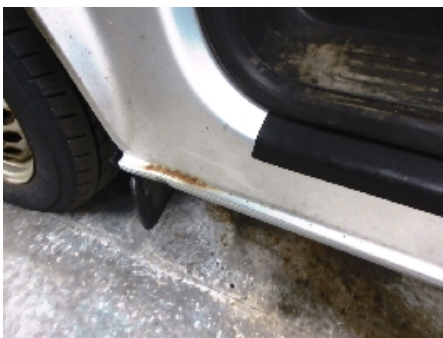
**4. Venstre fordør**

86.2	Lakk / karosseri utvendig	Lakkriper:	Venstre bakdør, Høyre fordør, Venstre fordør, Støtfanger foran
86.3		Skadet:	Støtfanger bak
86.6		Lakkblærer	Venstre fordør, Høyre fordør, Venstre bakdør, Venstre bakskjerm, Venstre sidekanal, Høyre sidekanal

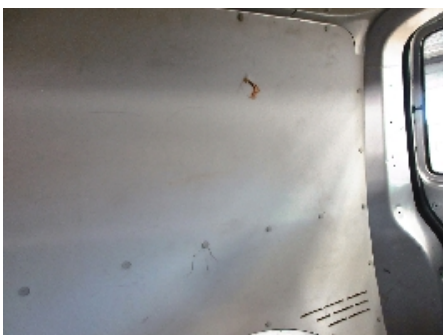
**10. Lasterom**

97.3	Døråpning	Rust:	Høyre fordør, Venstre fordør, Venstre skyvedør
102.2	Laste-/bagasjerom	Skader i deksler/panel/vegger/gulv	
104.2	Varseltrekant	Mangler.

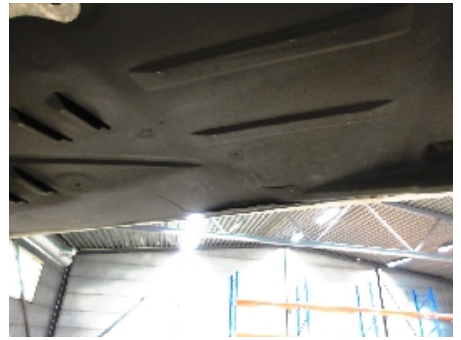
15. Underside

87.6		Speilvarme virker ikke:	Venstre side
88.2	Underside	Skadet/løst plastdeksel:	Høyre side midten
96.1	Dørtrekk	Hull/rift/flenge i dørtrekk:	Venstre skyvedør, Høyre skyvedør

86.20		Steinsprut:	
86.21		Små lakkblærer:	
86.26		Diverse lakkrust	
86.30		Bilen har noe penselflekking av steinsprut/riper i lakk	
88.12	Underside	Rustangrep i vognbunn / understell

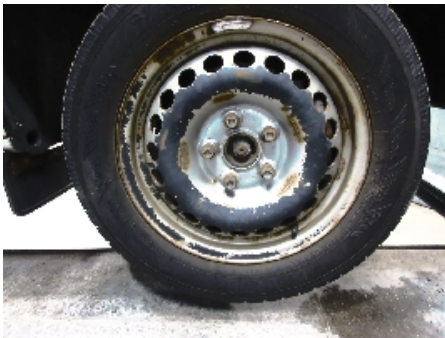
16. Felg

66.11	Felg	Oksidering / oksidert felg	
81.9	Frontrute	Noe steinsprut	
81.10		Slitt frontrute	
86.17	Lakk / karosseri utvendig	Diverse småbulker/lakkriper
