# NAF Bruktbiltest

Testdato  
15.11.2024

<b>Bilmerke</b>	Tesla	<b>Motorstørrelse</b>	cm <sup>3</sup>
<b>Modell</b>	Model S	<b>Motoreffekt</b>	193 kW
<b>Type</b>	002	<b>Aksler i drift</b>	2
<b>Registreringsnr.</b>	EV42495	<b>Drivstofftype</b>	Elektrisk
<b>Understellsnr.</b>	5YJSA7E2XJF286399	<b>Kjøretøygruppe</b>	101
<b>Km.stand.</b>	152871	<b>Bruktimportert</b>	Nei
<b>Farge</b>	Rød	<b>Registreringsår</b>	2018
		<b>Registrert første gang</b>	27.12.2018

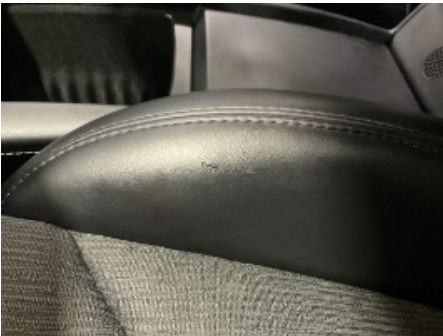
**1. Seter**

Ref.Id	Repareres	Resultat	Beskrivelse
1.8	Kjøreegenskaper	Vibrasjoner i drivverk / hjuloppheng	
3.5	Nøkler / Utstyr	Nøkkel/er mangler	
6.7	Bremseskiver	Bremseskivetykkelse er under fabrikantens minimumsmål	Høyre bak
17.2	Lys	Svakt lys:	Venstre parklys
62.2	Ladekabel elbil/hybrid	Ladekabel mangler	
66.8	Felg	Vesentlig ripe / hakk inn til grunnmaterialet:	Høyre bak
67.17	Ekstra hjulsett	Ekstra hjulsett mangler	
86.15	Lakk / karosseri utvendig	* Vanskelig og vurdere utvendig karosseri pga bilen er helfoliert - forbehold om ukjente feil og mangler når folien er tatt av.	
96.2	Dørtrekk	Løst dørtrekk	Venstre bakdør, Høyre bakdør
97.1	Døråpning	Sår eller skade:	Venstre bakdør
98.3	Seter	Hull/rift gjennom setetrekk:	Venstre foran
