# NAF Bruktbiltest

**Testdato**  
13.01.2025

<b>Bilmerke</b>	Toyota	<b>Motorstørrelse</b>	2494 cm <sup>3</sup>
<b>Modell</b>	Hilux D4D	<b>Motoreffekt</b>	88 kW
<b>Type</b>	Kun 25 L - PRMSHW	<b>Aksler i drift</b>	2
<b>Registreringsnr.</b>	HF24447	<b>Drivstofftype</b>	Diesel
<b>Understellsnr.</b>	AHTFR29G307011774	<b>Kjøretøygruppe</b>	314
<b>Km.stand.</b>	272623	<b>Bruktimportert</b>	Ja
<b>Farge</b>	Svart	<b>Registreringsår</b>	2007
<b>Karosseritype</b>	Integrert førerhus	<b>Registrert første gang</b>	22.08.2007
		<b>Frist for neste EU kontroll</b>	10.09.2025

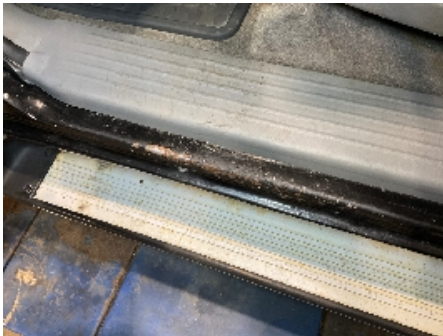
1. Døråpning

88.10		Rustangrep/hull i ramme	Begge sider foran
88.11		* Tverrslag/bjelke for lasteplan, rystet i filler - se vedlegg.	
97.3	Døråpning	Rust:	Venstre fordør

93.5	Taktrekk	Skittent taktrekk	
96.4	Dørtrekk	Liten skade i dørtrekk:	Høyre bakdør
96.5		Skittent/misfarget dørtrekk	Venstre bakdør, Høyre fordør
97.7	Døråpning	Rust:	Høyre bakdør, Venstre bakdør, Høyre fordør

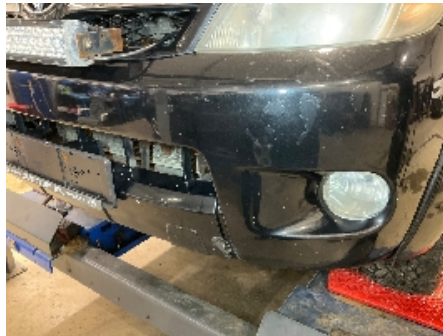
2. Lakk / karosseri utvendig

83.9	Dør-/panseråpner	Feil ved dørstopper:	Høyre foran, Venstre foran
86.2	Lakk / karosseri utvendig	Lakkriper:	Venstre baksjerm, Tak, Panser, Venstre forsijerm

86.5		Pyntelist løs, skadet eller mangler:	Støtfanger foran
86.12		Mangelfull kvalitet på replakking:	Bakluke
86.13		Lakkslipp/flassing	Støtfanger foran
88.1	Underside	Skadet/løs innersjerm:	Venstre foran, Høyre foran

86.16	Lakk / karosseri utvendig	Lakkriper:	Høyre forskjerm, Høyre bakdør
86.17		Diverse småbulker/lakkriper	
86.18		Småbulker:	Høyre fordør, Venstre fordør, Bakluke, Venstre bakdør, Høyre bakdør, Høyre bakskjerm

86.20		Steinsprut:	Hele karosseriet
86.24		Rustangrep:	Høyre sidekanal, Venstre sidekanal, Høyre bakdør, Venstre bakdør, Panser, Tak, Venstre fordør, Høyre fordør

86.28		Variierende kvalitet på rep.lakkering	Høyre bakskjerm, Venstre fordør, Venstre bakdør, Venstre bakskjerm
86.30		Bilen har noe penselflekking av steinsprut/riper i lakk

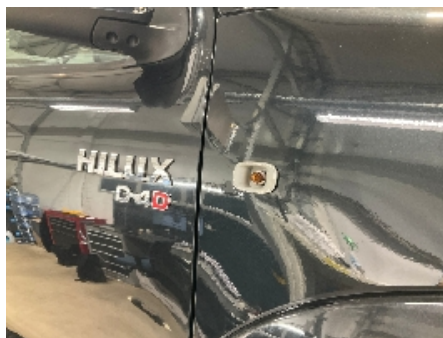
5. Lys

7.4	Bremsetromler	Demonter tromler for nærmere kontroll:	Høyre bak, Venstre bak
17.1	Lys	Virker ikke:	Høyre skiltlys, Høyre nærlys
17.11		Skadet lykteglass:	Høyre skiltlys, Venstre sideblinklys, Høyre sideblinklys

17.13		Matte/slitte glass:	Venstre nærlys, Høyre nærlys
27.2	Motor virkemåte	Støy / ulyd forkant av motor	
27.16		* Kommer mye røyk fra motor/eksosanlegget - feilsøk for nærmere kontroll.
