**VOLKSWAGEN CARAVELLE 150 HK AUTOMAT
FORHJULSDRIFT**
TESTDATO: 13.12.2024
KODE: 1592544

DR63258

NBF Tilstandsrapport er utarbeidet av Norges Bilbransjeforbund og Forbrukerrådet.

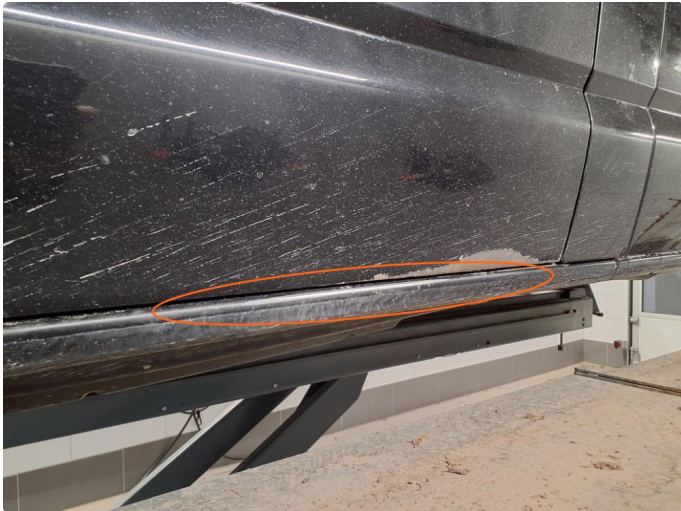
Punkt	Beskrivelse	Plassering
1. EKSTERIØR		
1.1 Døråpning	slitt innsteg	venstre foran
1.2 Støtfanger	lakk flasser	venstre bak

1.1 Slitt innsteg

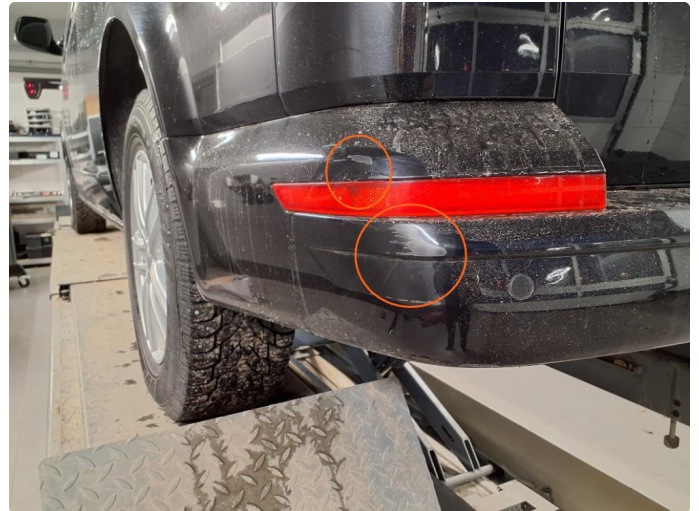
1.2 Lakk flasser
