NAF Bruktbiltest

Testdato
16.01.2025

Bilmerke	Subaru	Motorstørrelse	1998 cm ³
Modell	XV	Motoreffekt	80 kW
Type	G4	Aksler i drift	2
Registreringsnr.	NF51780	Drivstofftype	Diesel
Understellsnr.	JF1GPD LZ3CG002870	Kjøretøygruppe	101
Km.stand.	236335	Bruktimportert	Nei
Farge	Svart	Registreringsår	2012
Karosseritype	Stasjonsvogn	Registrert første gang	16.02.2012
		Frist for neste EU kontroll	30.10.2024

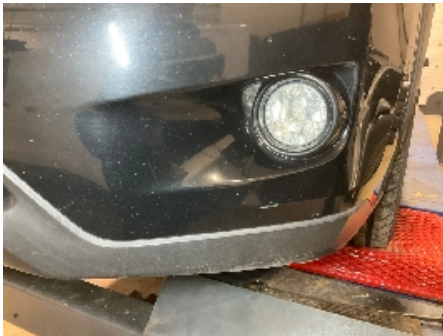
1. Lakk / karosseri utvendig

86.2	Lakk / karosseri utvendig	Lakkriper:	Støtfanger bak, Støtfanger foran, Høyre forskjerm
86.5		Pyntelist løs, skadet eller mangler:	Høyre bakskjerm, Høyre forskjerm

86.11		Steinsprut/lakksår	Støtfanger bak
90.2	Tilhengerfeste	Avtagbar kule mangler	
98.2	Seter	Misfarget/skittent:	Venstre foran, Venstre bak, Høyre bak, Høyre foran, Midten bak

81.9	Frontrute	Noe steinsprut	
86.16	Lakk / karosseri utvendig	Lakkriper:	Støtfanger foran
86.17		Diverse småbulker/lakkriper	
86.18		Småbulker:	Høyre bakdør, Venstre bakdør, Høyre fordør, Venstre fordør, Tak, Panser

86.20		Steinsprut:	Hele karosseriet
86.24		Rustangrep:	Bakluke, Panser, Tak, Venstre fordør, Høyre fordør, Venstre bakdør, Høyre bakdør, Høyre bakskjerm

86.30		Bilen har noe penselflekkning av steinsprut/riper i lakk	
87.11	Utvendig speil	Ripe i speilhus:	Venstre, Høyre
88.12	Underside	Rustangrep i vognbunn / understell	Høyre foran, Høyre bak, Venstre bak, Venstre foran, Midten bak, Høyre side midten, Venstre side midten
