**TOYOTA C-HR FORHJULSDRIFT**
**TESTDATO: 24.01.2025**
**KODE: 1622527**

<b>VX44033</b>	<b>70 892 KM</b>	<b>17.01.2018</b> Førstegang registrert	<b>Bensin/ Batteri</b>
----------------	------------------	--	----------------------------

NBF Tilstandsrapport er utarbeidet av Norges Bilbransjeforbund og Forbrukerrådet.

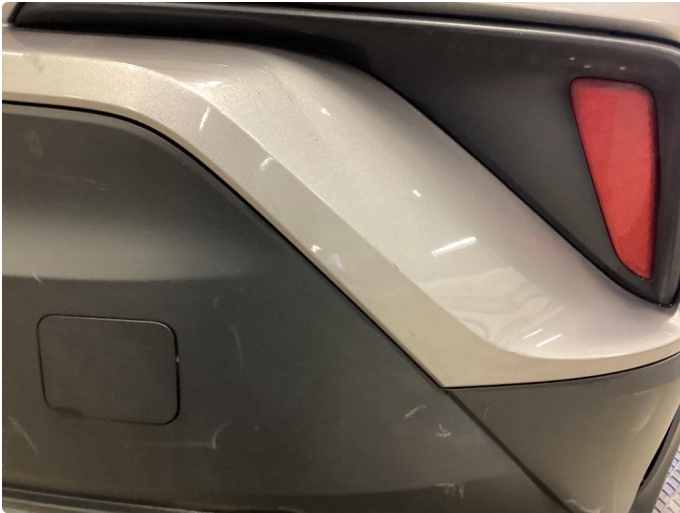
Punkt	Beskrivelse	Plassering
<b>1. EKSTERIØR</b>		
1.1 Støtfanger	Noen små riper på bak på fanger. Høyre side.

1.1 Noen små riper på bak på fanger. Høyre side.
