PORSCHE CAYENNE S HYBRID 333 HK AUTOMAT 4WD

DN51549

210 570 KM

CHASSISNR: WP1ZZZ92ZBLA91314

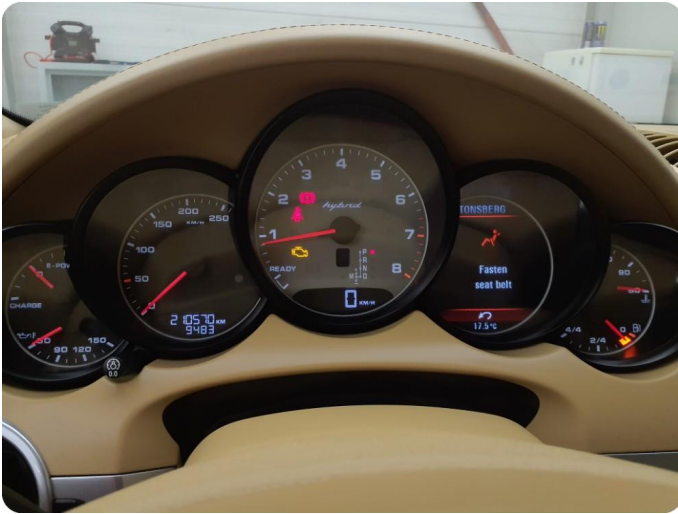
PUNKT	BESKRIVELSE	PLASSERING
Identitet		
1.1 Nøkler	Mangler. en stk	
Assistentsystemer og diagnose		
2.1 Systemfunksjoner	Varsellampe lyser se bilde. motorlampe lyser

2.1 Varsellampe lyser se bilde Motorlampe lyser

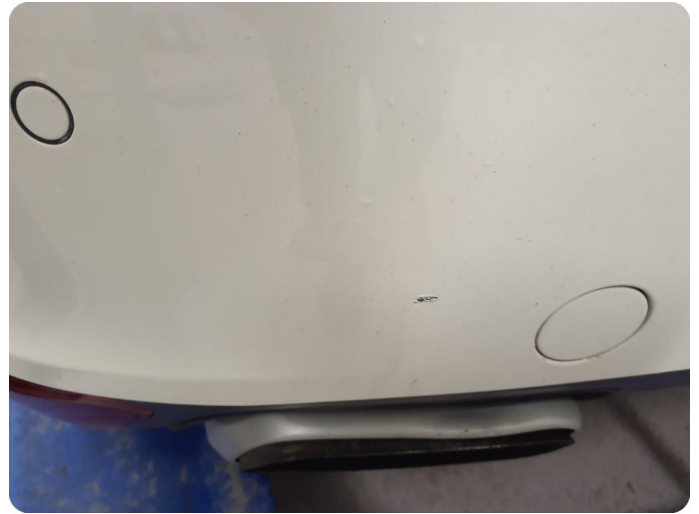
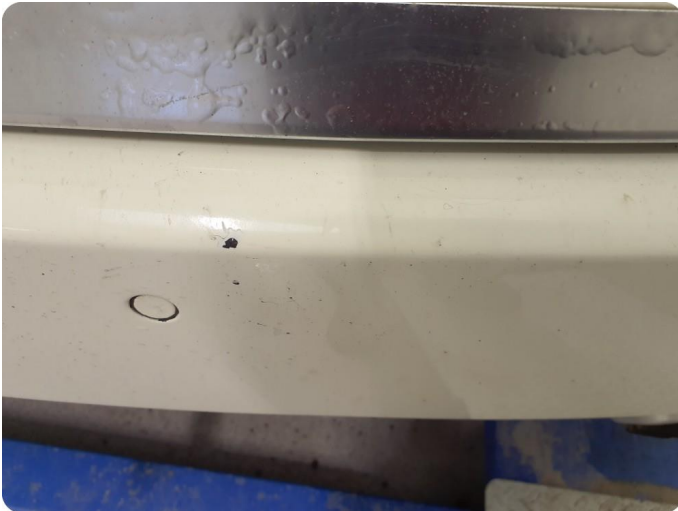
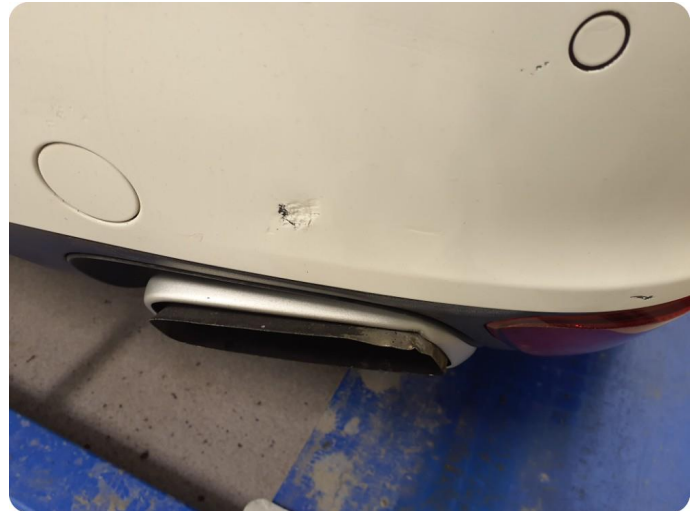
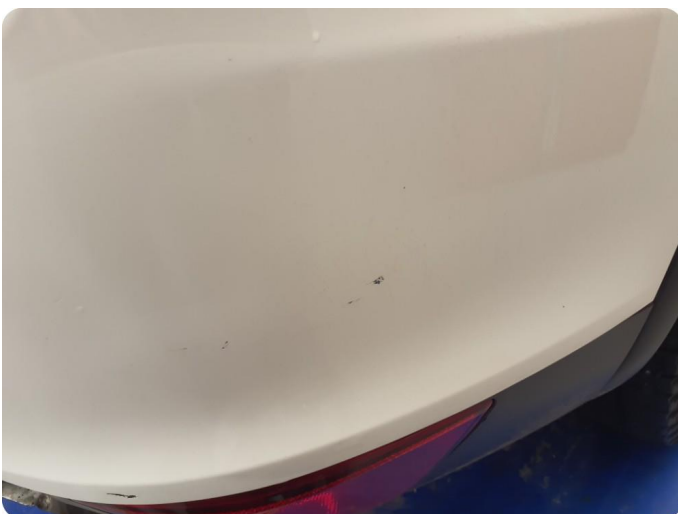
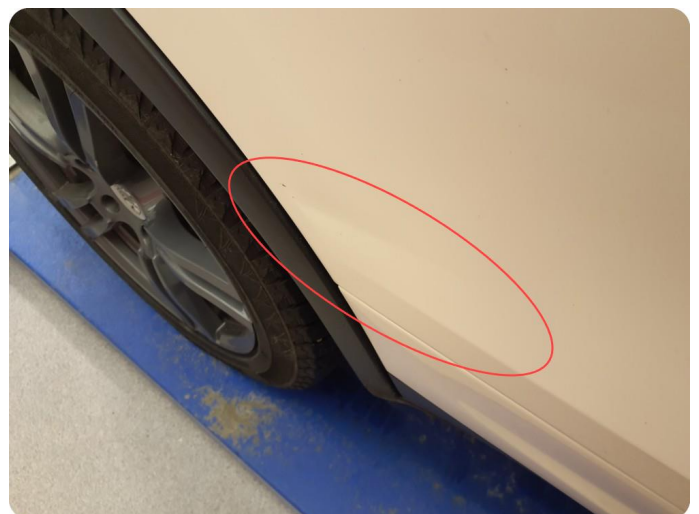
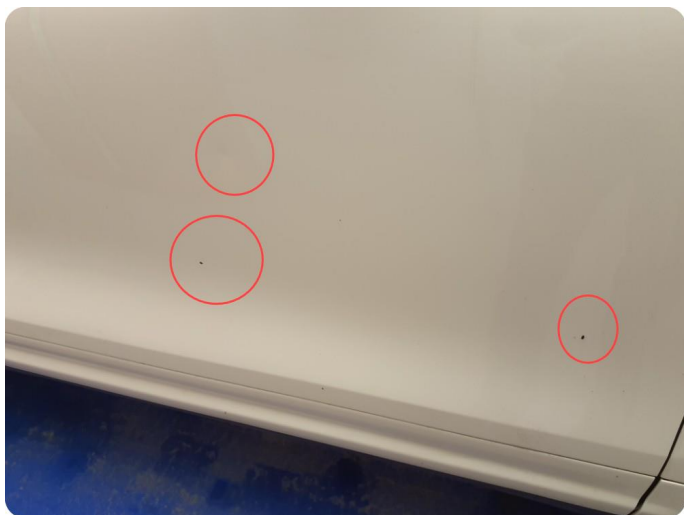
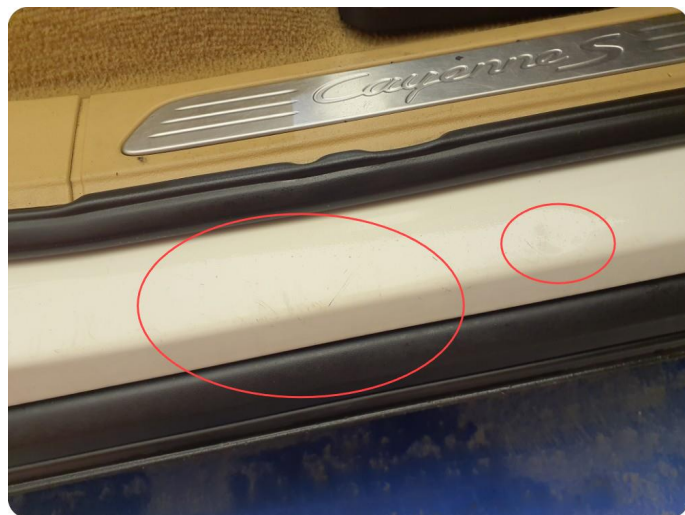
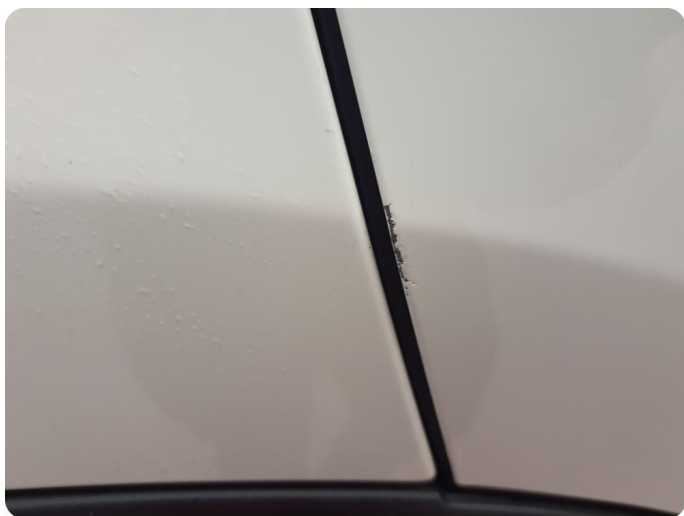
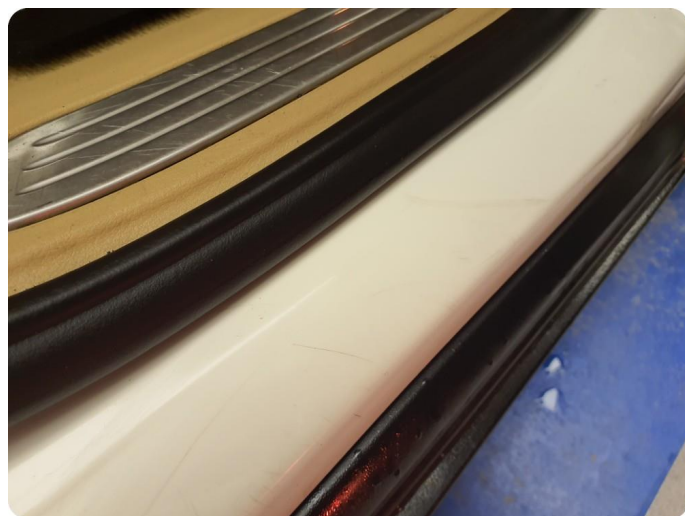
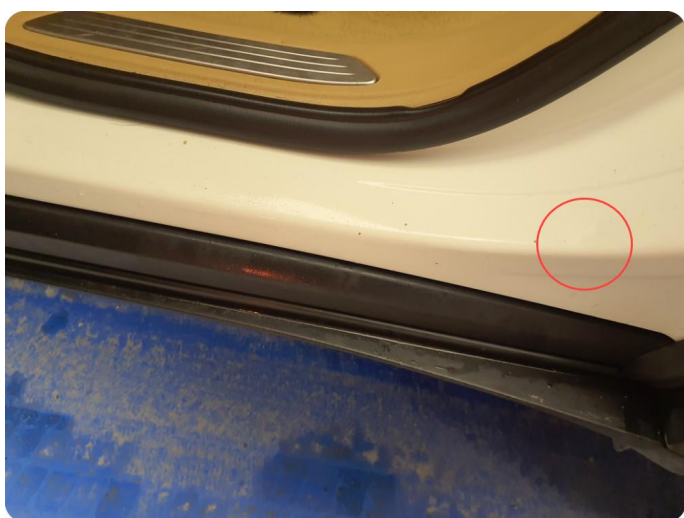
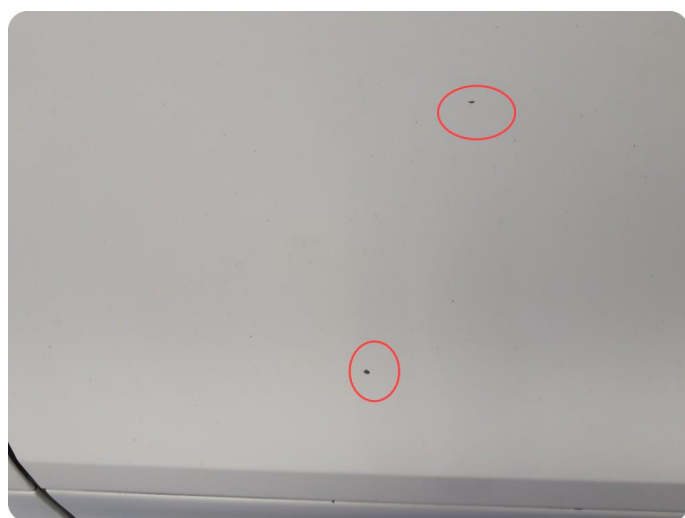
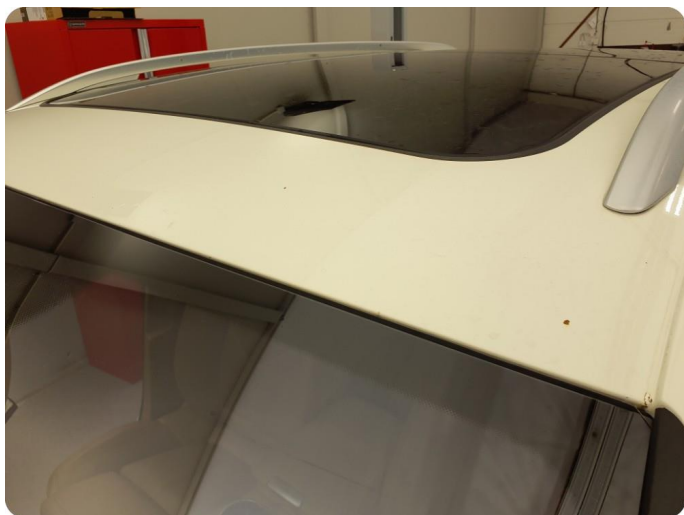
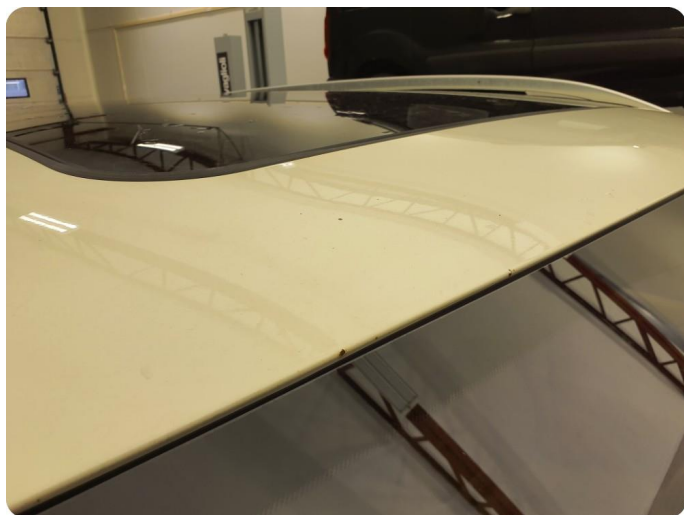
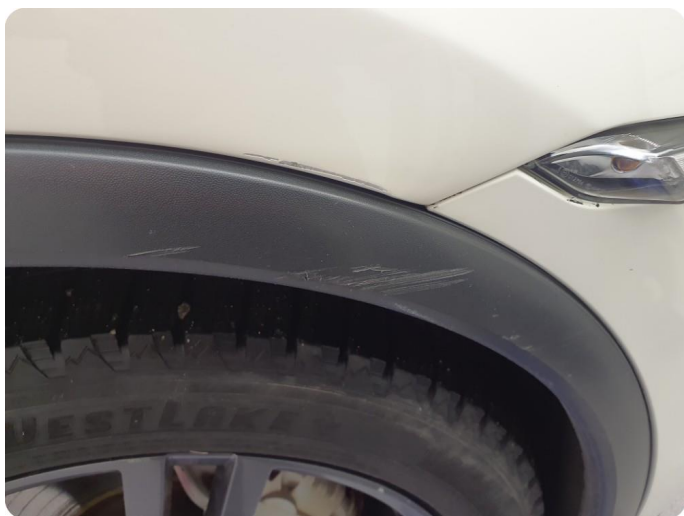
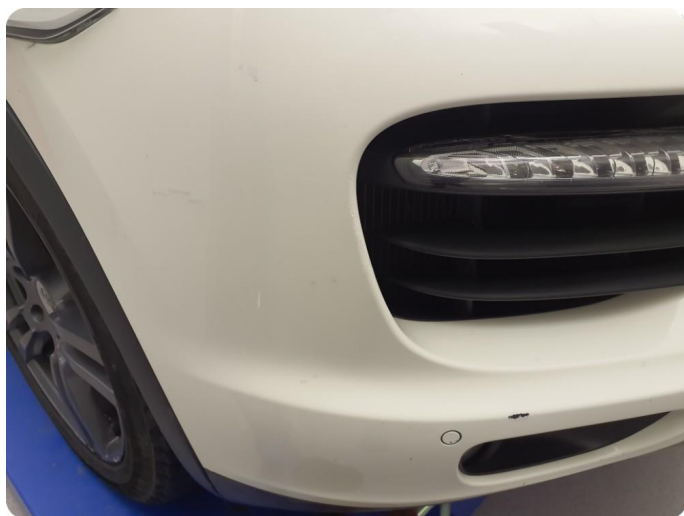
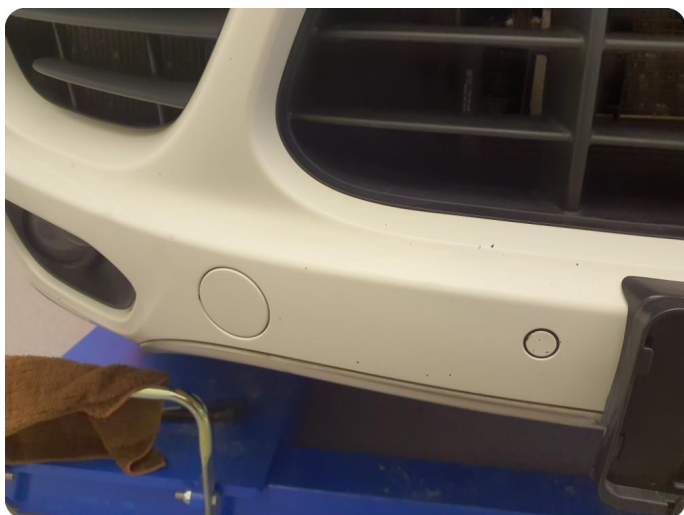
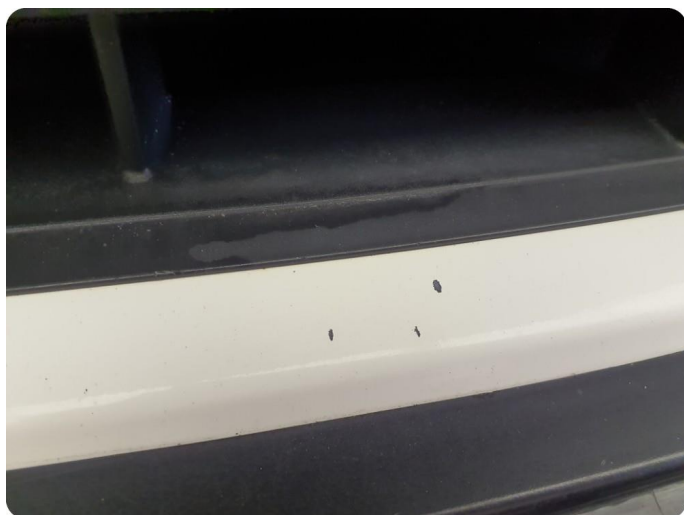
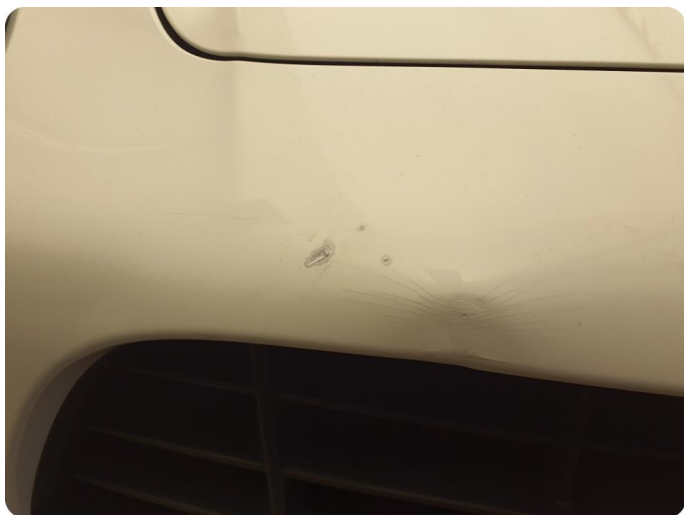
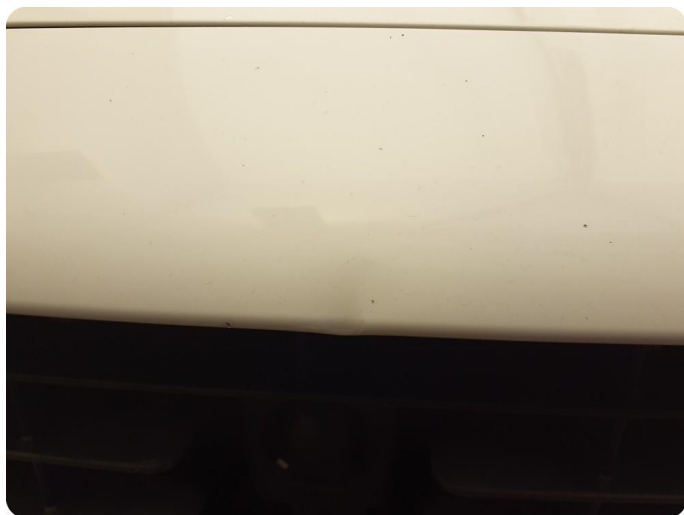
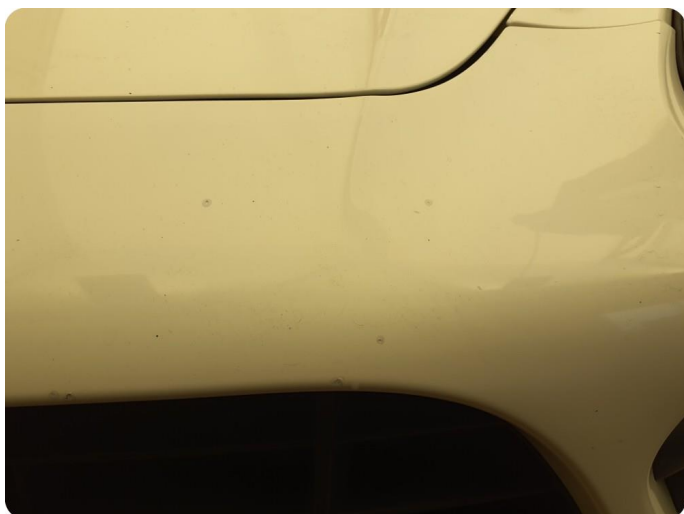
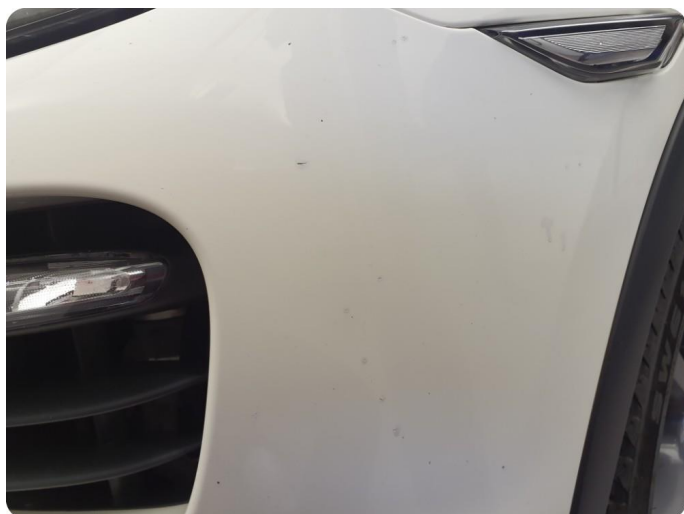
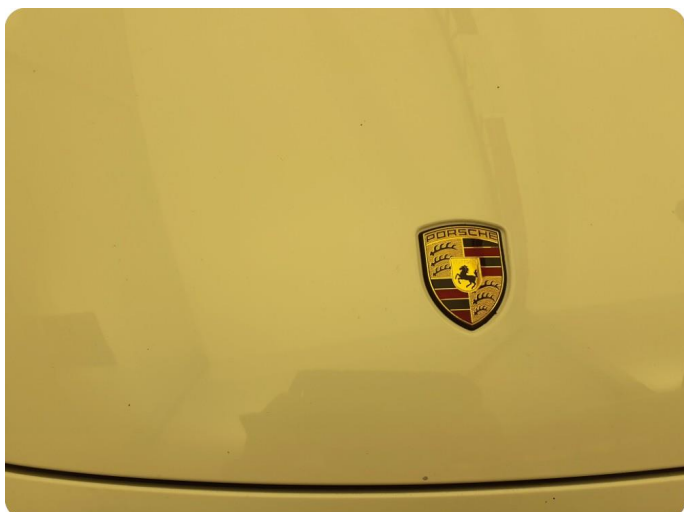
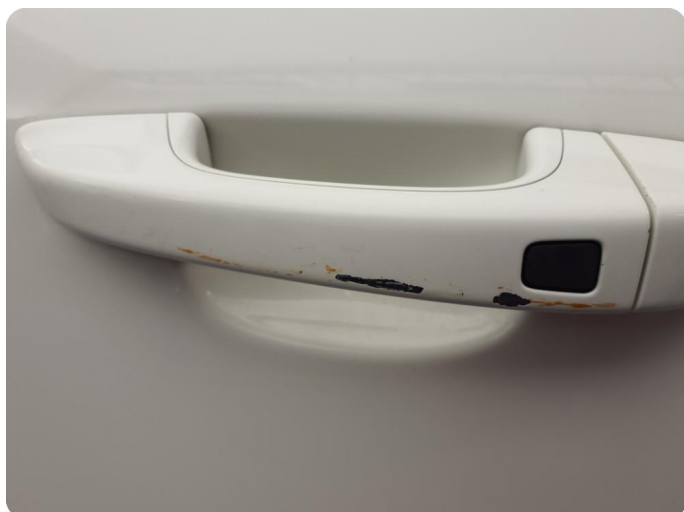
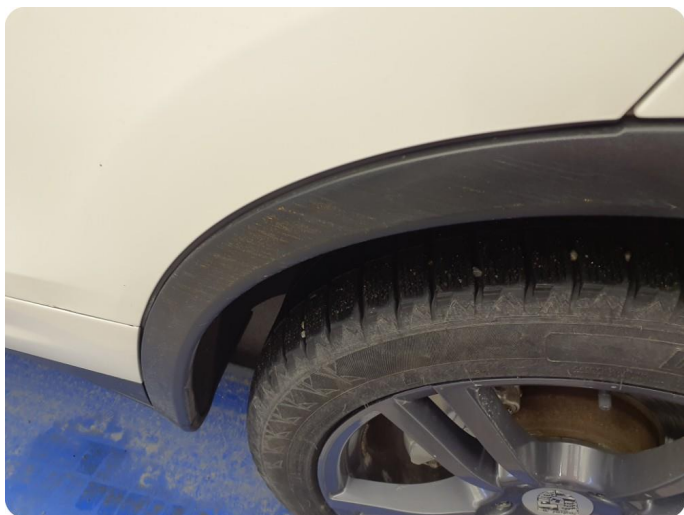
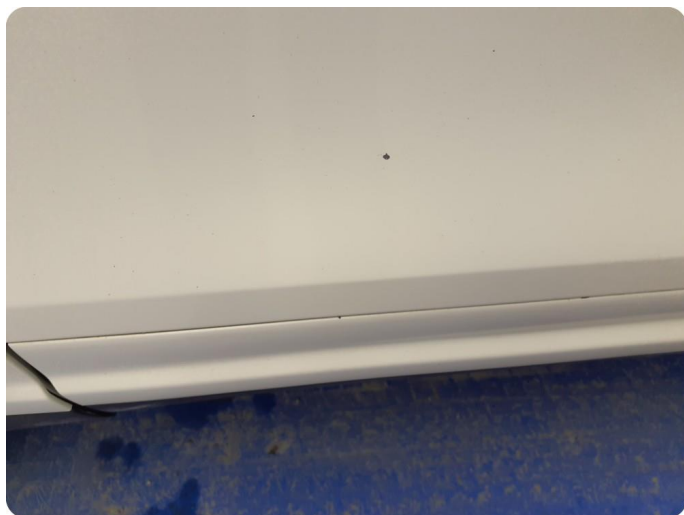
2.2 Diagnose	Se diagnosetest.	
Eksteriør		
3.1 Lakk -	Generelt mye riper og småbulker. inkluderer skade ,steinsprut, riper, rust	alle
3.2 Bakluke	Emblem. emblem flasser

3.1 Generelt mye riper og småbulker Inkluderer skade ,steinsprut, riper, rust

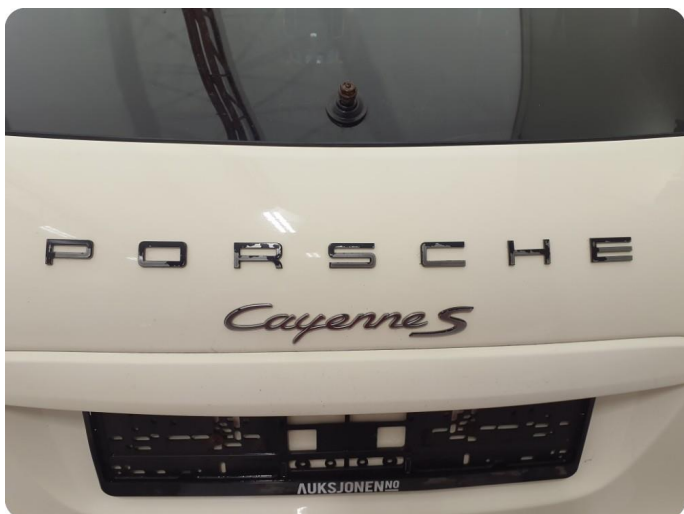
3.2 Emblem Emblem flasser

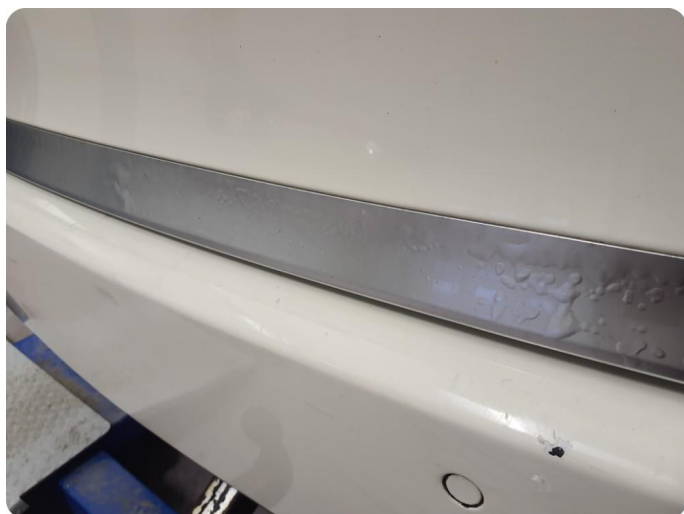
3.3 Bakluke	Løse/skadede lister. list på bakluke har mye boble dannelser	
3.4 Vinduspussere/-spyler -	mangler pusserarm og dyse bak, spyler tjukk stråle bakover	bak

3.3 Løse/skadede lister List på bakluke har mye boble dannelser

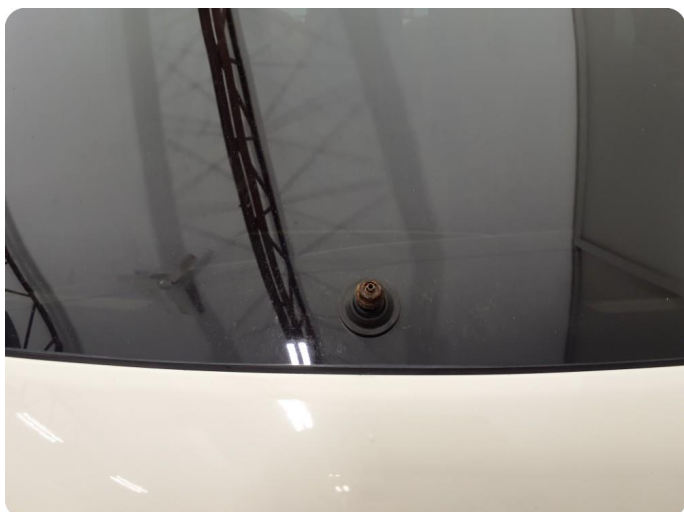
3.4 Øvrige feil Mangler pusserarm og dyse bak, spylar tjukk stråle bakover

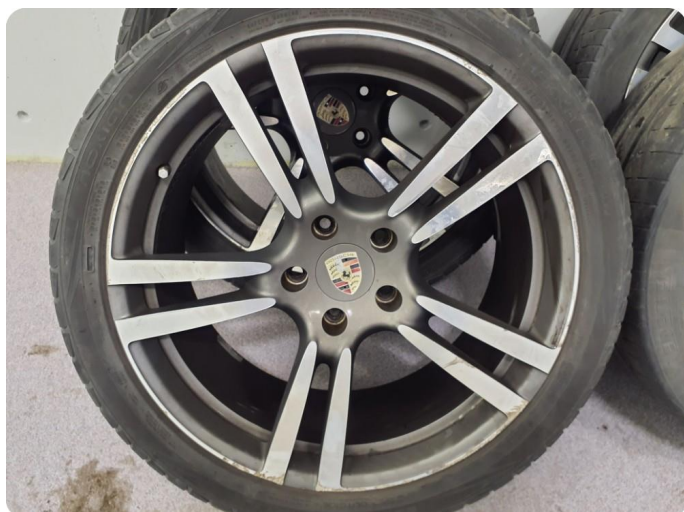
3.5 Dekk/Felger	Kantkjørt felg diamond cut . fire stk sommer felg	
3.6 Dekk/Felger	For lite mønsterdybde sommerdekk 2 stk.	
3.7 Dekk/Felger	Kantkjørt felg. fire stk vinter felg	
Motor

3.5 Kantkjørt felg Diamond Cut Fire stk sommer felg

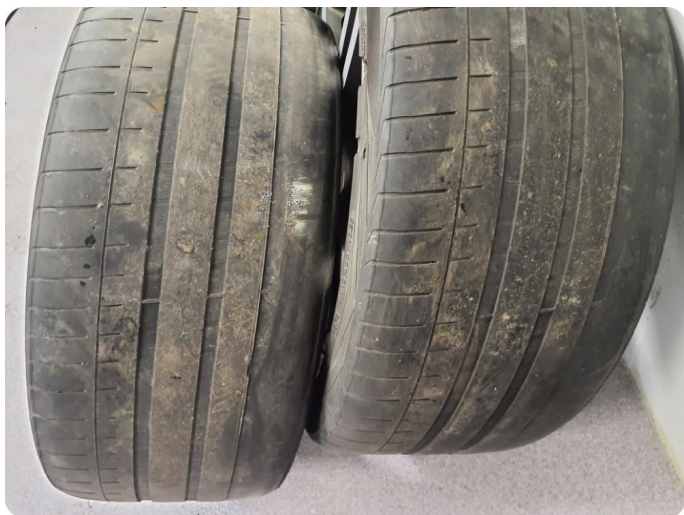
3.6 For lite mønsterdybde sommerdekk 2 stk

VENSTRE FORAN	HØYRE FORAN	VENSTRE BAK	HØYRE BAK
Mønsterdybde sommerdekk	4,4	4,4	1	1
Mønsterdybde vinterdekk	4,7	4,6	4,8	4,7

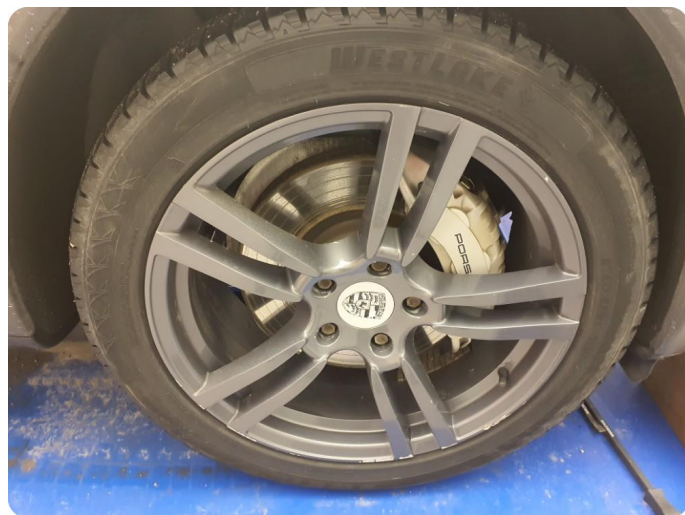
3.7 Kantkjørt felg Fire stk vinter felg

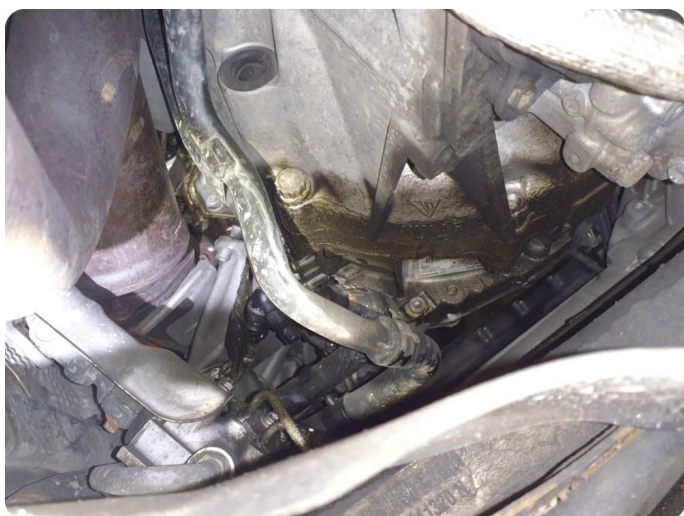
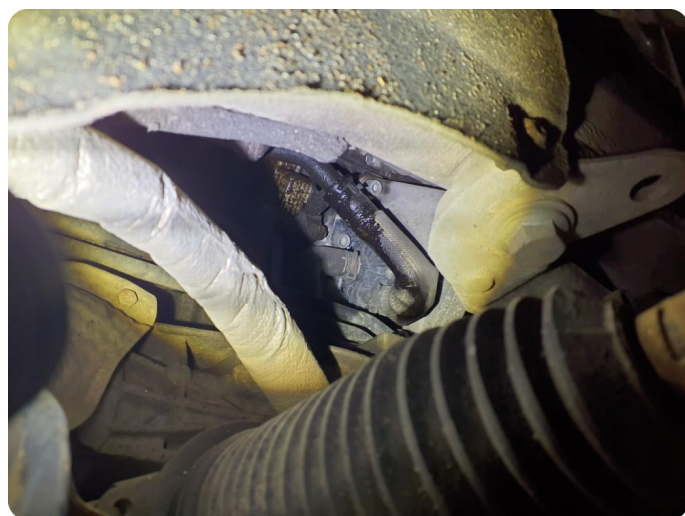
4.1 Lekkasje	Oljelekkasje fra motor.	
Hjuloppheng/styring		
5.1 Ledd -	Slakk i ytre endeled.	høyre foran
5.2 Stabilisatorer/stag -	Slitt stabstagforing.	begge bak
Bremser

4.1 Oljelekkasje fra motor

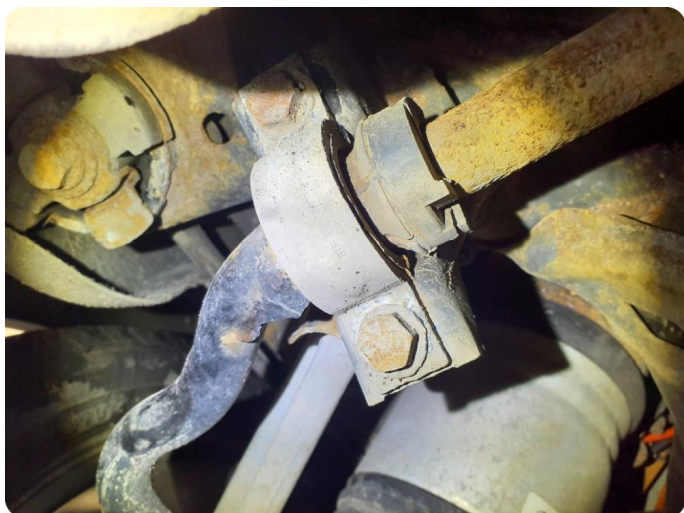
5.2 Slitt stabstagforing

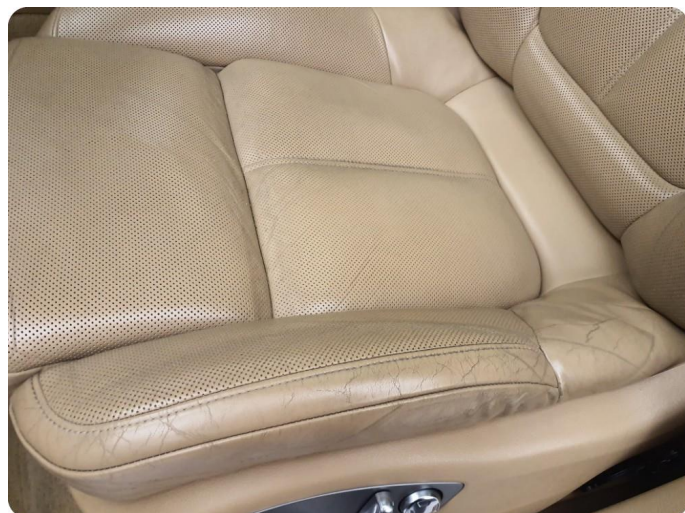
6.1 Skiver	Utslitte skiver og klosser. varsler for bremsebelegg foran, slitt på innside, forbehold om mere feil	
Interiør		
7.1 Seter -	Slitt.	venstre foran

7.1 Slitt

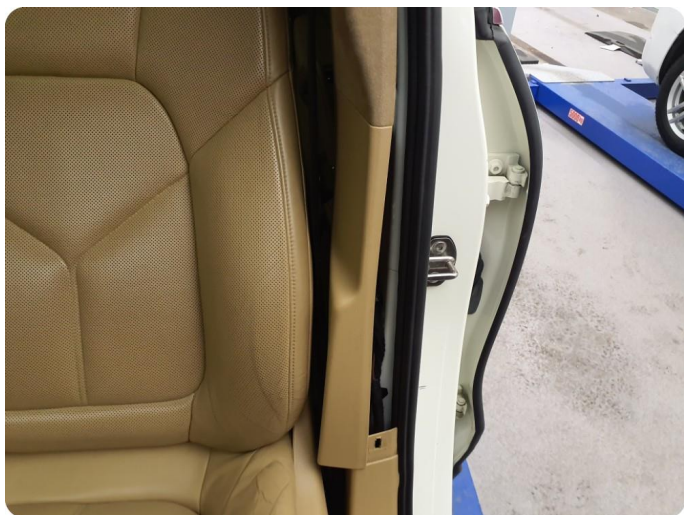
7.2 Tepper/bekledning -	Løst. b stolpe deksel løst	venstre foran
7.3 Tepper/bekledning	Deksler skadet/mangler. låser ikke, skadet	
7.4 Bagasjeromskjuler	Mangler.

7.2 Løst B stolpe deksel løst

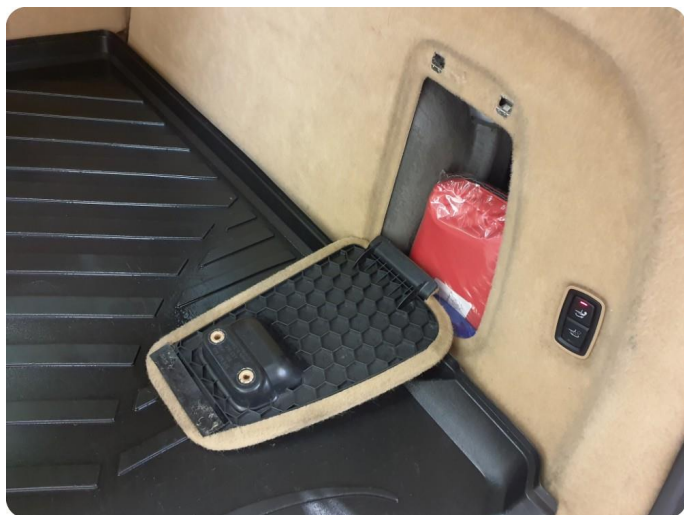
7.3 Deksler skadet/mangler Låser ikke, skadet
