# NAF Bruktbiltest

Testdato  
27.08.2024

<b>Bilmerke</b>	Hummer	<b>Motorstørrelse</b>	5967 cm <sup>3</sup>
<b>Modell</b>	H2	<b>Motoreffekt</b>	236 kW
<b>Type</b>	HUMMER	<b>Aksler i drift</b>	2
<b>Registreringsnr.</b>	CF29833	<b>Drivstofftype</b>	Bensin
<b>Understellsnr.</b>	5GRGN23U04H106626	<b>Kjøretøygruppe</b>	101
<b>Km.stand.</b>	177484	<b>Bruktimportert</b>	Nei
<b>Farge</b>	Svart	<b>Registreringsår</b>	2004
		<b>Registrert første gang</b>	28.12.2004

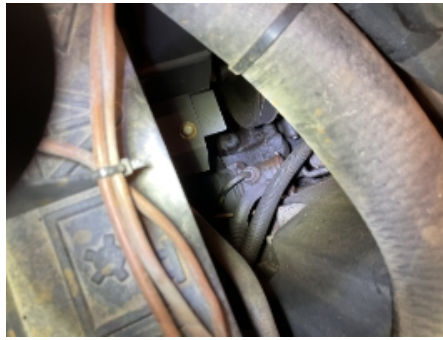
**14. Utvendig tilstand motor**

28.1	Utvendig tilstand motor	Oljelekkasje på motor - rengjør før nærmere kontroll	
36.1	Drivstofftank, rør, slange	Tanklokk mangler	
42.2	Drivaksler	Skade på gummimansjett - må skiftes snarest for å unngå at leddet skades:	Venstre ytre foran

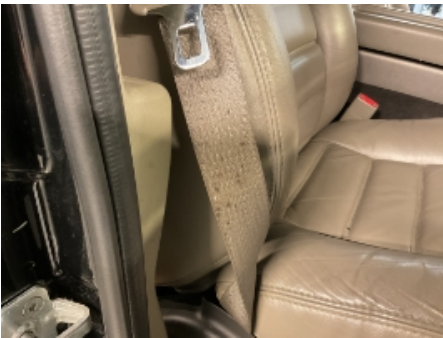
**16. Bilbelte**

Ref.Id	Repareres	Resultat	Beskrivelse
86.8		Rustangrep:	Støtfanger bak, Venstre baks skjerm, Venstre bakdør, Høyre baks skjerm, Støtfanger foran
86.9		Rust/rusthull:	Støtfanger bak
97.1	Døråpning	Sår eller skade:	Venstre fordør
98.3	Seter	Hull/rift gjennom setetrekk:	Venstre foran
99.6	Bilbelte	Løse innfestinger:	Midten bak
99.8		* Mugg på HF og MB belte	
102.1	Laste-/bagasjerom	Skadet gulvteppe	
104.2	Varseltrekant	Mangler.

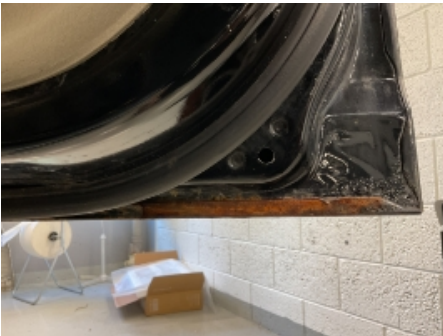
**19. Lakk / karosseri utvendig**

85.4	Takluke/Panoramatak	Takluke virker ikke	
86.3	Lakk / karosseri utvendig	Skadet:	Bakluke, Venstre bakskjerm
86.6		Lakkblærer	Høyre bakskjerm, Høyre bakdør, Venstre fordør, Venstre bakdør, Høyre fordør

86.7		Rust / korrosjon i innvendig kant:	Høyre fordør, Venstre fordør

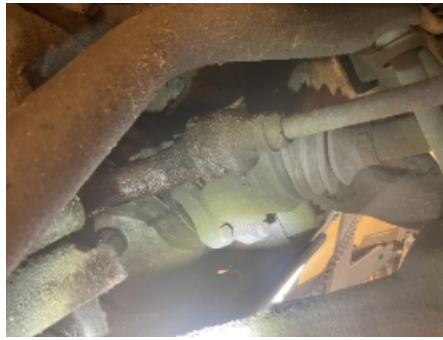
**38. Styrestag/ledd**

67.17	Ekstra hjulsett	Ekstra hjulsett mangler	
68.2	Hjullager	Slakk i hjullager:	Venstre bak
72.1	Styresnekke, tannstang	Dødgang, tannstang	
73.1	Styrestag/ledd	Defekt gummimansjett:	Venstre indre foran, Høyre ytre foran

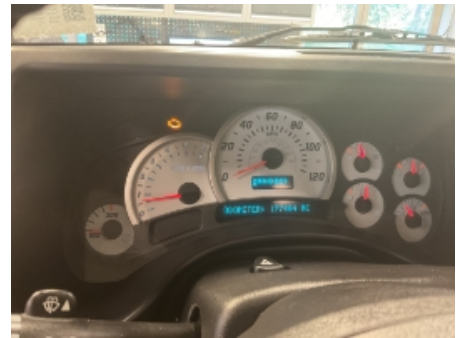
**42. Varsellamper utvidet**

17.1	Lys	Virker ikke:	Venstre nærlys, Venstre parklys, Høyre parklys, Venstre sideblinklys, Høyre sideblinklys
22.3	Varsellamper utvidet	Varsellampe for OBD (Motorlampe) lyser
