NAF Bruktbiltest

Testdato
29.01.2025

Bilmerke	Tesla	Motorstørrelse	cm ³
Modell	Model X	Motoreffekt	193 kW
Type	002	Aksler i drift	2
Registreringsnr.	EK51663	Drivstofftype	Elektrisk
Understellsnr.	5YJXCCE20HF056048	Kjøretøygruppe	101
Km.stand.	188619	Bruktimportert	Nei
Farge	Svart	Registreringsår	2017
Karosseritype	Kombikupé	Registrert første gang	27.09.2017
		Frist for neste EU kontroll	02.04.2025

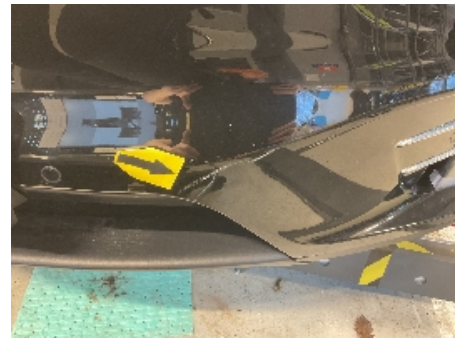
18. Lakk / karosseri utvendig

81.9	Frontrute	Noe steinsprut	
81.10		Slitt frontrute	
86.16	Lakk / karosseri utvendig	Lakkriper:	Støtfanger foran
86.17		Diverse småbulker/lakkriper	
90.10	Tilhengerfeste	Låsemekanisme er ikke funksjonsprøvd

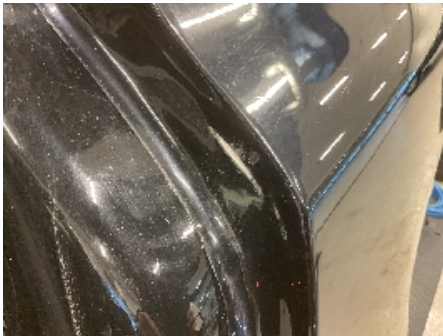
19. Døråpning

Ref.Id	Repareres	Resultat	Beskrivelse
3.5	Nøkler / Utstyr	Nøkkel/er mangler	
21.17	Varsellamper	* Varsellampe for lekkasje i luftfjæring lyser. Ukjent lokasjon	
65.8	Dekk	Piggdekk med slitte og/eller lite pigger	Venstre foran, Venstre bak, Høyre bak, Høyre foran
67.18	Ekstra hjulsett	Dekk er skjevslitt:	2 dekk
67.24		* Ulovlig reparasjon på 1 dekk	
97.1	Døråpning	Sår eller skade:	Venstre bakdør
102.2	Laste-/bagasjerom	Skader i deksler/panel/vegger/gulv

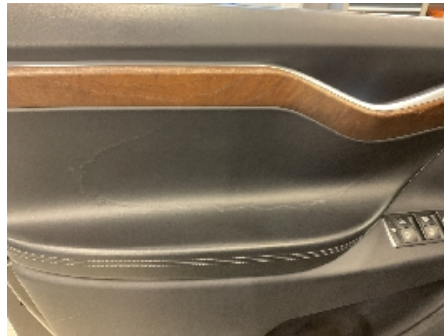
20. Dørtrekk

96.4	Dørtrekk	Liten skade i dørtrekk:	Venstre fordør

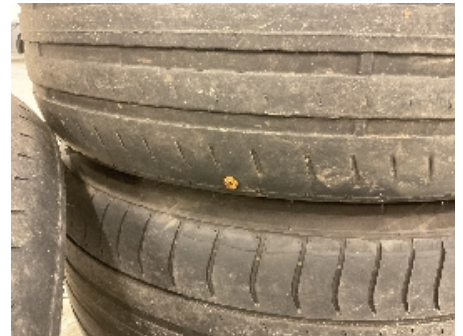
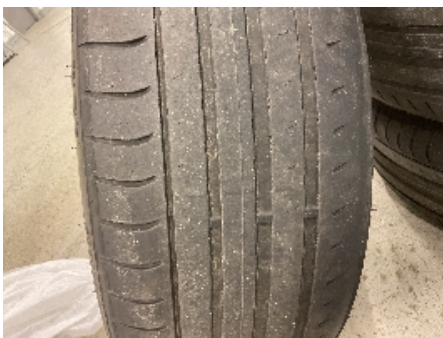
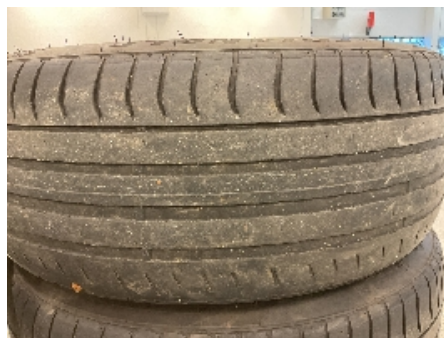
21. Ekstra hjulsett

66.10	Felg	Ripe/slitasje på felg	
66.11		Oksidering / oksidert felg	
67.27	Ekstra hjulsett	Ripe/slitasje	
67.30		Dekk har lite mønsterdybde, tillatt men anbefales byttet:	2 dekk

66.1	Felg	Felg montert på bilen:	Lettmetallfelg
67.1	Ekstra hjulsett	Mønsterdybde	3,00 mm
67.2		Mønsterdybde	2,00 mm
67.3		Mønsterdybde	2,00 mm
67.4		Mønsterdybde	0,60 mm
