NAF Bruktbiltest

Testdato
29.01.2025

Bilmerke	Tesla	Motorstørrelse	cm ³
Modell	Model X	Motoreffekt	193 kW
Type	002	Aksler i drift	2
Registreringsnr.	EK98339	Drivstofftype	Elektrisk
Understellsnr.	5YJXCCE48JF098085	Kjøretøygruppe	101
Km.stand.	144721	Bruktimportert	Nei
Farge	Svart	Registreringsår	2018
Karosseritype	Flerbruksbil	Registrert første gang	27.08.2018
		Frist for neste EU kontroll	29.09.2024

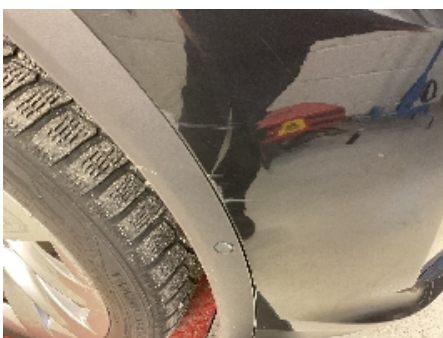
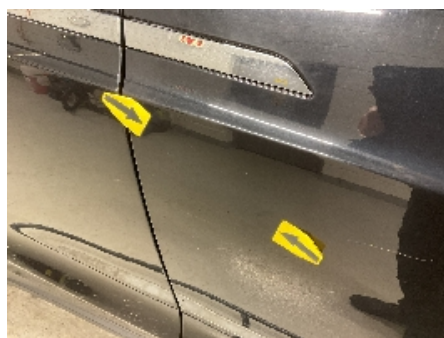
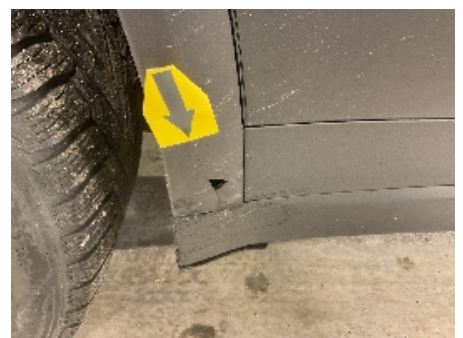
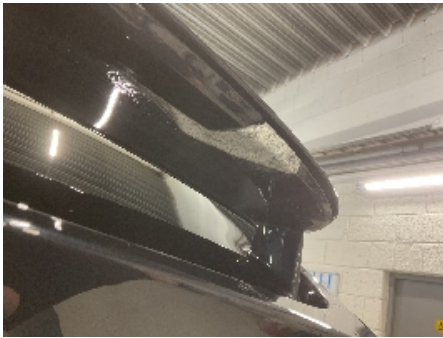
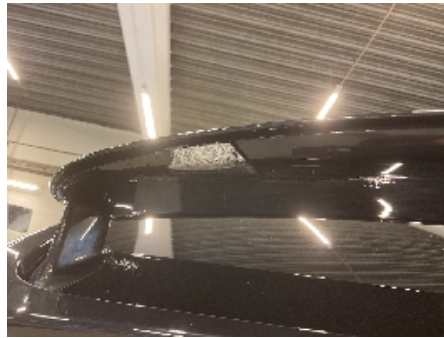
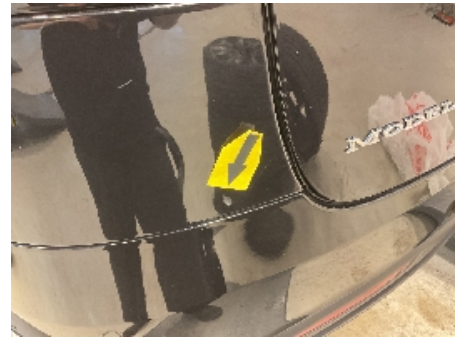
22. Lakk / karosseri utvendig

23. Lakk / karosseri utvendig

24. Lakk / karosseri utvendig

**25. Lakk / karosseri utvendig**

**26. Lakk / karosseri utvendig**

**27. Lakk / karosseri utvendig**

81.9	Frontrute	Noe steinsprut	
81.10		Slitt frontrute	
86.17	Lakk / karosseri utvendig	Diverse småbulker/lakkriper	
90.10	Tilhengerfeste	Låsemekanisme er ikke funksjonsprøvd

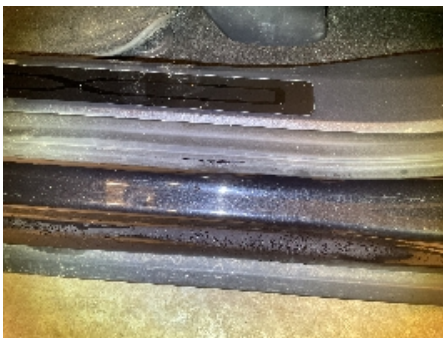
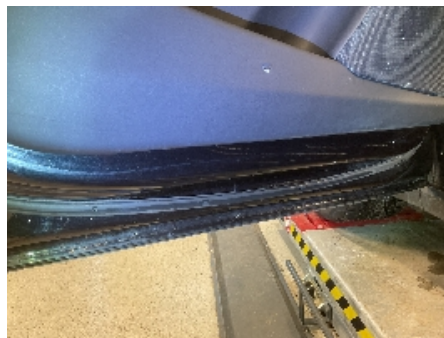
**28. Dør-/panseråpner**

**29. Dør-/panseråpner**

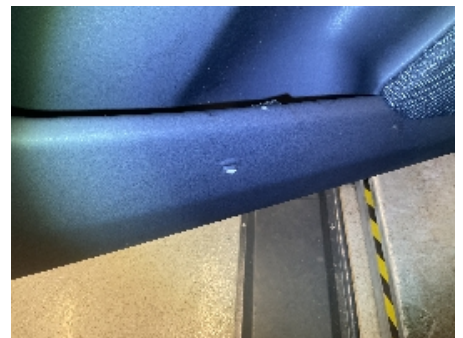
**30. Dørtrekk**

96.4	Dørtrekk	Liten skade i dørtrekk:	Venstre fordør
98.8	Seter	Bakseter ligger ikke i bilen (varebil)	
102.8	Laste-/bagasjerom	Lasterom har spesialinnredning
