# NAF Bruktbiltest

Testdato  
14.01.2025

<b>Bilmerke</b>	Mercedes-Benz	<b>Motorstørrelse</b>	4939 cm <sup>3</sup>
<b>Modell</b>	500 SE	<b>Motoreffekt</b>	kW
<b>Type</b>	126	<b>Aksler i drift</b>	1
<b>Registreringsnr.</b>	BD30676	<b>Drivstofftype</b>	Bensin
<b>Understellsnr.</b>	WDB1260361A261086	<b>Kjøretøygruppe</b>	101
<b>Km.stand.</b>	265229	<b>Bruktimportert</b>	Ja
<b>Farge</b>	Sølv	<b>Registreringsår</b>	1986
		<b>Registrert første gang</b>	18.06.1986
		<b>Frist for neste EU kontroll</b>	02.05.2026

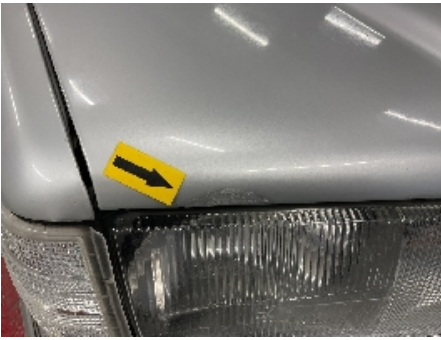
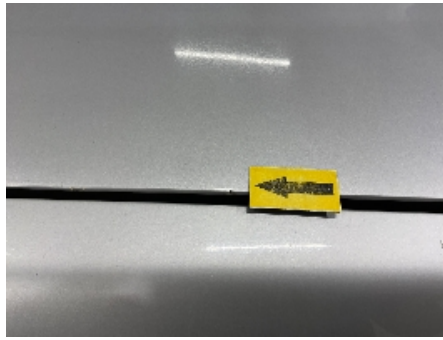
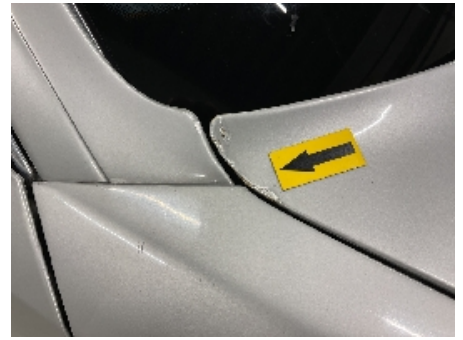
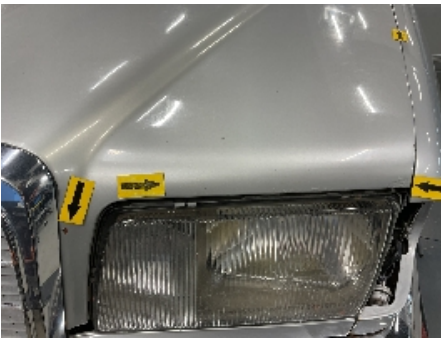
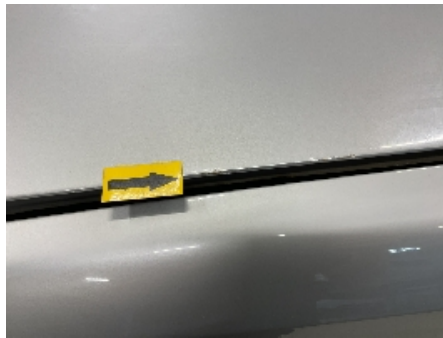
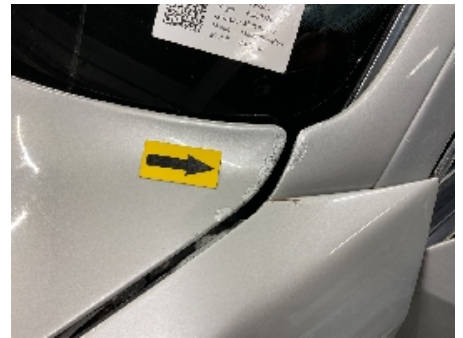
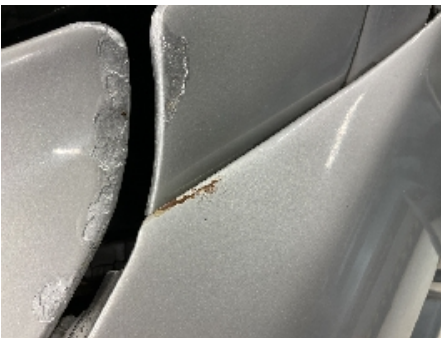
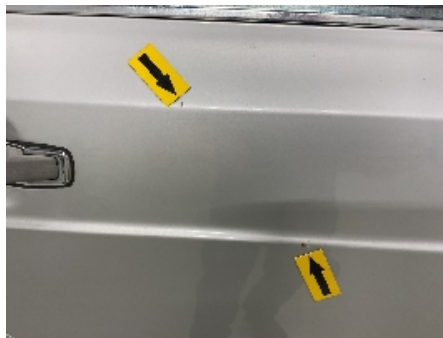
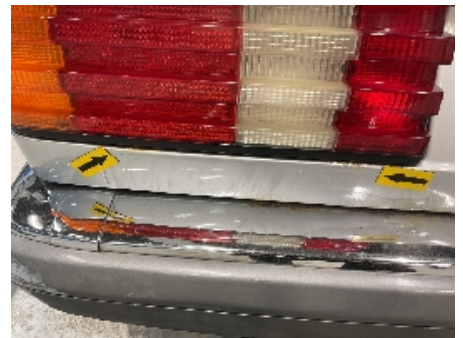
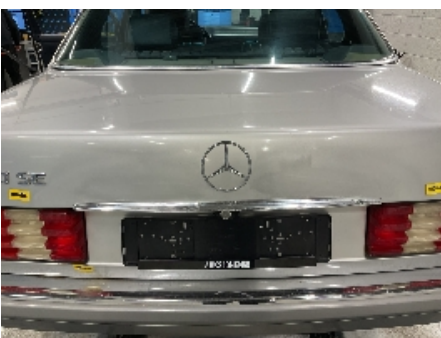
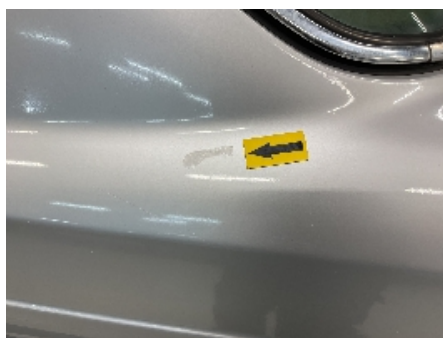
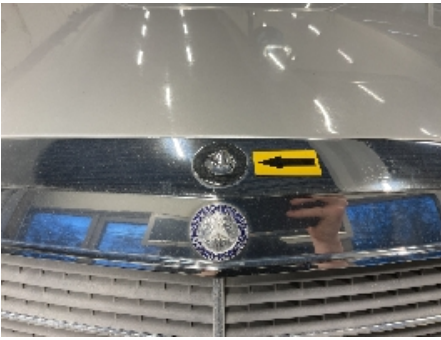
67.17	Ekstra hjulsett	Ekstra hjulsett mangler	
85.2	Takluke/Panoramatak	Feilfunksjon	
86.6	Lakk / karosseri utvendig	Lakkblærer	Panser
86.8		Rustangrep:	Venstre forskjerm, Bakluke, Høyre bakdør

86.11		Steinsprut/lakksår	Panser, Høyre bakdør
86.12		Mangelfull kvalitet på replakking:	Venstre A-stolpe, Panser
86.13		Lakklipp/flassing	Venstre bakskjerm

13. Lakk / karosseri utvendig

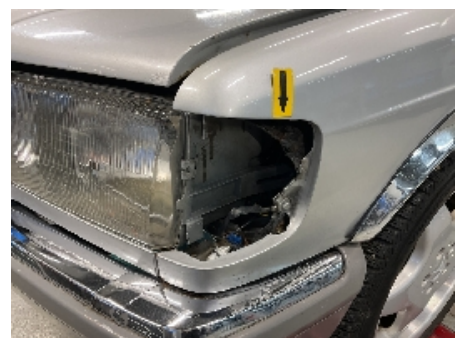
11.1	Bremsevæskens kokepunkt	Forurenset bremsevæske, anbefaler skift	
17.19	Lys	Feil frekvens på retningslys	Venstre sideblinklys
17.27		* Mangler VF blinklys lampe

24. Lys

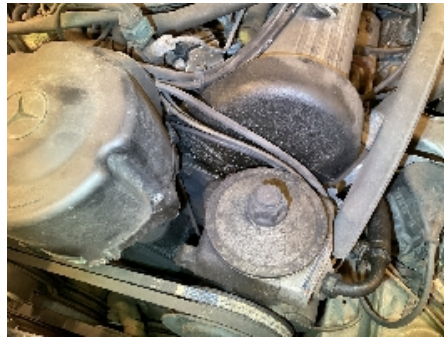
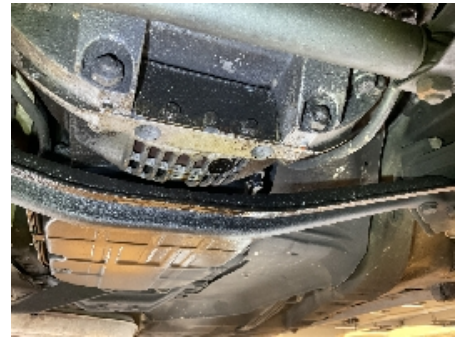
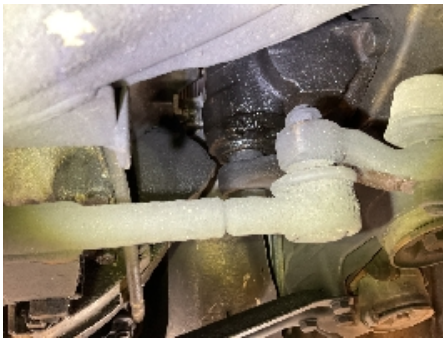
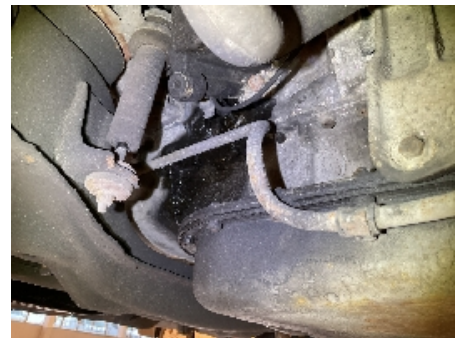
28.1	Utvendig tilstand motor	Oljelekkasje på motor - rengjør før nærmere kontroll	
30.3	Kjølevæske	Etterfyll kjølevæske, bør være frostfri til -18 °C for å opprettholde tilstrekkelig korrosjonsbeskyttelse

26. Utvendig tilstand motor

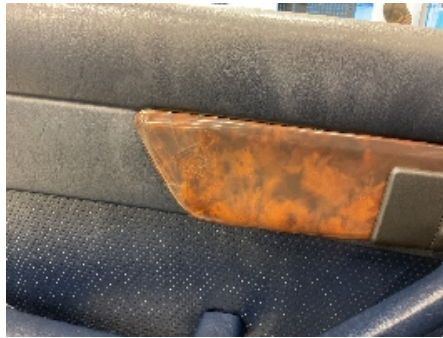
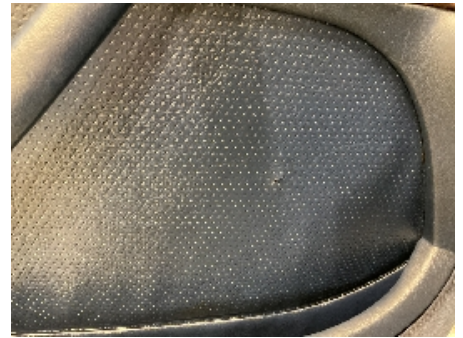
Ref.Id	Opplysning	Resultat	Beskrivelse
81.9	Frontrute	Noe steinsprut	
86.17	Lakk / karosseri utvendig	Diverse småbulker/lakkriper	
86.28		Varierende kvalitet på rep.lakkering	Bakluke
86.34		* Mangler stjernen på panseret	
96.4	Dørtrekk	Liten skade i dørtrekk:	Venstre fordør
99.11	Bilbelte	Vridd belte	Venstre bak, Høyre bak

**38. Dørtrekk**

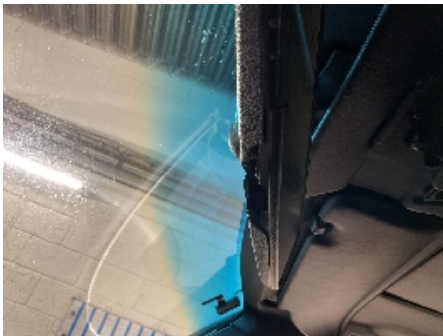
95.2	Innvendig speil	Løst speil	
95.5		Skade på speilramme /-hus	
98.6	Seter	* Armlene på sjåfør sete sitter fast

**40. Innvendig speil**

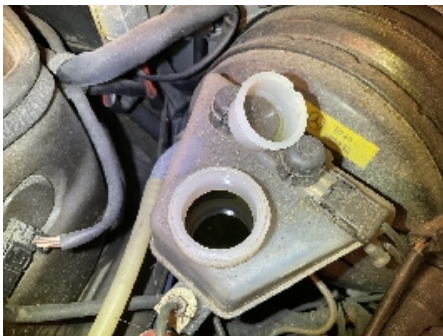
**43. Bremsvæskens  
kokepunkt**

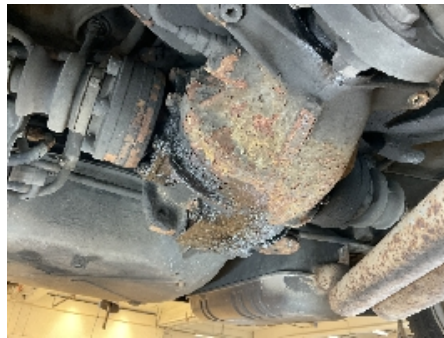
41.2	Differensial	Oljelekkasje:	Bakre differensial
50.3	Varmeapparat / klimaanlegg (AC)	Klimaanlegg virker ikke	
51.2	Vindusvisker, spylers (foran/bak)	Tett spylerdysse:	Begge sider foran

53. Differensial

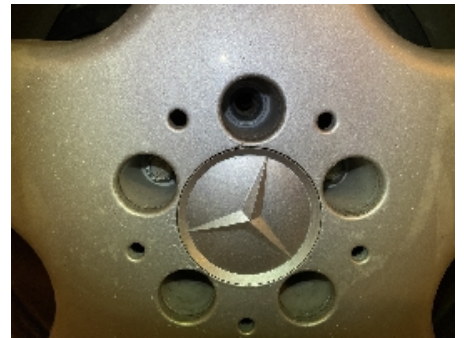
54.2	Setevarmer	Setevarme virker ikke:	Venstre foran, Høyre foran
58.5	Tilstand 12 volt batteri	Bør lade batteri	
66.4	Felg	Mangler hjulbolt / mutter:	Høyre bak

54. Felg
