**VOLKSWAGEN CADDY MAXI 122 HK MANUELL 4X4**
**TESTDATO: 29.01.2025**
**KODE: 1626173**

<b>BT94334</b>

NBF Tilstandsrapport er utarbeidet av Norges Bilbransjeforbund og Forbrukerrådet.

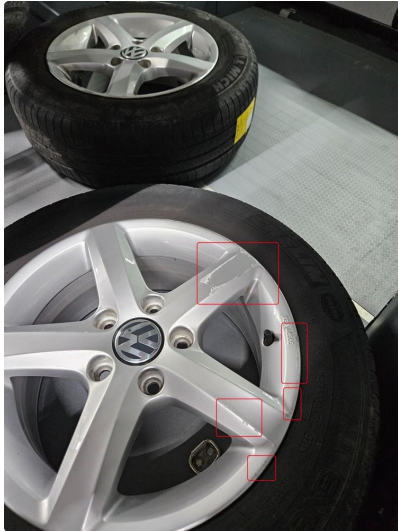
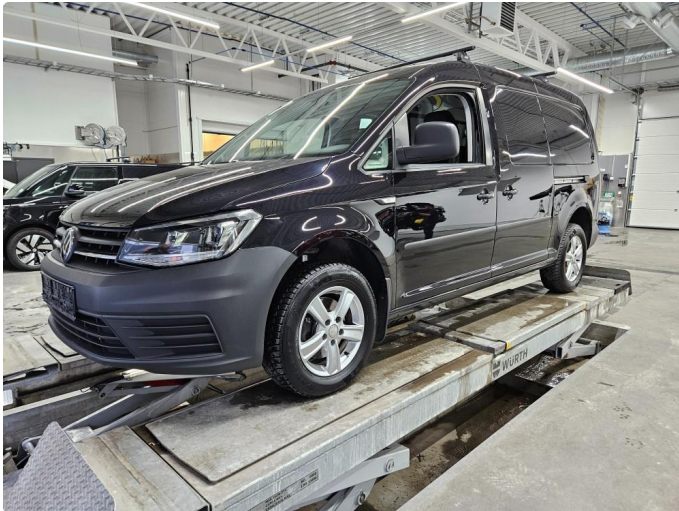
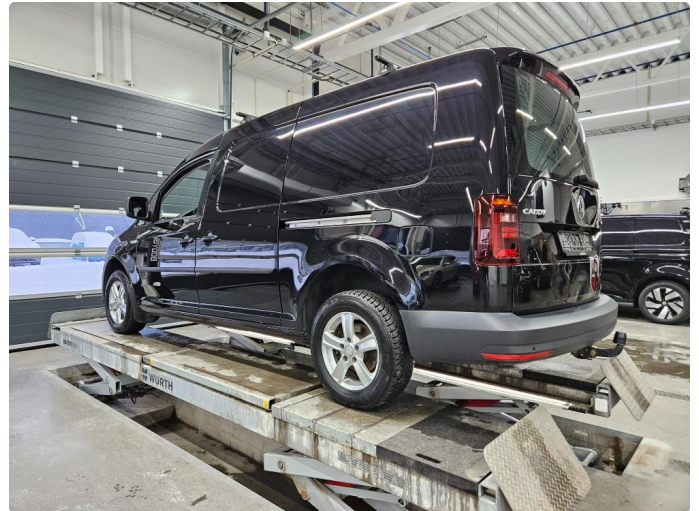
Punkt	Beskrivelse	Plassering
<b>1. EKSTERIØR</b>		
1.1 Dekk/Felger	noe skrubbemerker på alu sommerfelger	
<b>2. OPPLYSNINGER/KLARGJØRING</b>		
2.1 Opplysninger	bilen har gått i næring og selges med bruksmerker i henhold til NBF sine retningslinjer for normal slitasje	
2.2 Øvrig utstyr/klargjøring	ikke forsøkt å demontere takstativ (sitter trolig fast)

1.1 Noe skrubbermerker på alu sommerfelger
