NAF Bruktbiltest

Testdato
28.01.2025

Bilmerke	Toyota	Motorstørrelse	2755 cm ³
Modell	LAND CRUISER (150 SERIES)	Motoreffekt	150 kW
Type	J15TN	Aksler i drift	2
Registreringsnr.	DS27170	Drivstofftype	Diesel
Understellsnr.	JTEBR3FJ805023699	Kjøretøygruppe	315
Km.stand.	20851	Bruktimportert	Nei
Farge	Svart	Registreringsår	2023
Karosseritype	Integrert førerhus	Registrert første gang	30.11.2023
		Frist for neste EU kontroll	29.11.2027

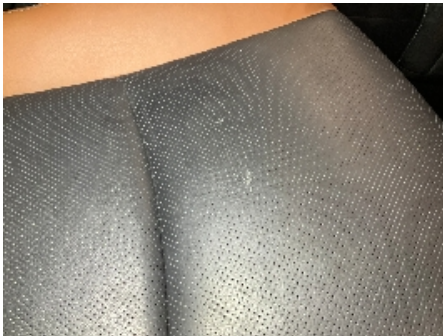
1. Seter

Ref.Id	Repareres	Resultat	Beskrivelse
6.10	Bremseskiver	Rust på bremseskive:	Venstre foran, Høyre foran
58.5	Tilstand 12 volt batteri	Bør lade batteri	
86.2	Lakk / karosseri utvendig	Lakkriper:	Venstre bakhjør, Støtfanger foran
98.3	Seter	Hull/rift gjennom setetrekk:	Høyre foran
102.6	Laste-/bagasjerom	* Lasterom/deksler - sår/riper
