NAF Bruktbiltest

Testdato
13.01.2025

Bilmerke	Tesla	Motorstørrelse	cm ³
Modell	Model S	Motoreffekt	67 kW
Type	002	Aksler i drift	2
Registreringsnr.	EL92531	Drivstofftype	Elektrisk
Understellsnr.	5YJSA7E22GF123111	Kjøretøygruppe	101
Km.stand.	240918	Bruktimportert	Nei
Farge	Svart	Registreringsår	2016
Karosseritype	Kombikupé	Registrert første gang	29.03.2016
		Frist for neste EU kontroll	17.05.2026

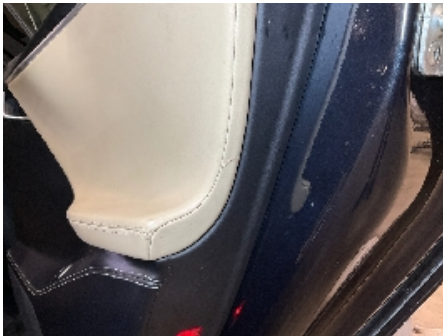
**1. Dørtrekk**

96.1	Dørtrekk	Hull/rift/flenge i dørtrekk:	Høyre bakdør
Ref.Id	Opplysning	Resultat	Beskrivelse
4.12	Service/ Dokum.	Bilen har digital servicebok, denne er ikke kontrollert av NAF
