# NAF Bruktbiltest

Testdato  
28.01.2025

<b>Bilmerke</b>	Volkswagen	<b>Motorstørrelse</b>	1968 cm <sup>3</sup>
<b>Modell</b>	TRANSPORTER	<b>Motoreffekt</b>	150 kW
<b>Type</b>	7J0	<b>Aksler i drift</b>	2
<b>Registreringsnr.</b>	UX68415	<b>Drivstofftype</b>	Diesel
<b>Understellsnr.</b>	WV1ZZZ7HZJH013306	<b>Kjøretøygruppe</b>	315
<b>Km.stand.</b>	213587	<b>Bruktimportert</b>	Nei
<b>Farge</b>	Sølv	<b>Registreringsår</b>	2017
<b>Karosseritype</b>	Integrert førerhus	<b>Registrert første gang</b>	09.08.2017
		<b>Frist for neste EU kontroll</b>	27.06.2026

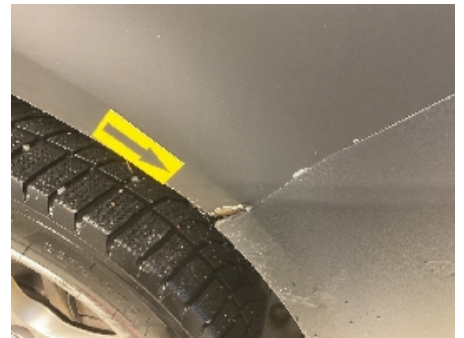
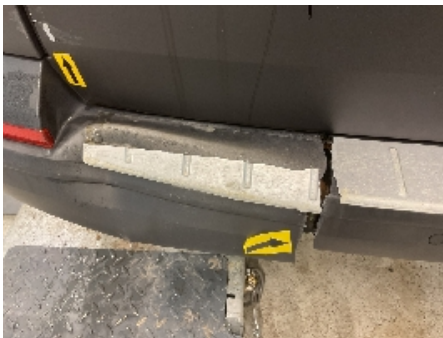
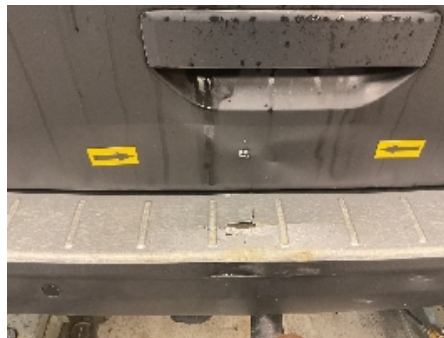
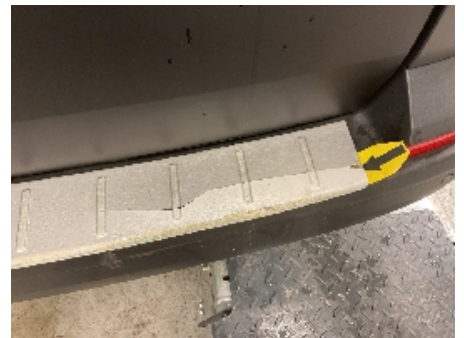
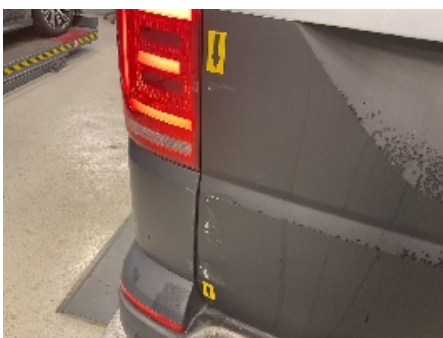
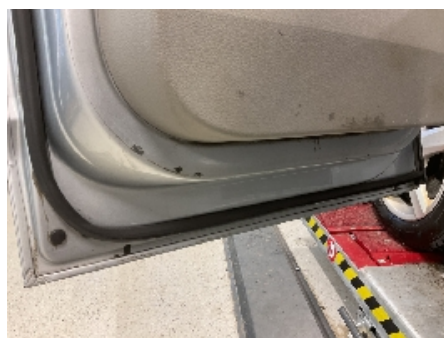
86.2	Lakk / karosseri utvendig	Lakkriper:	Bakluke, Høyre sidekanal
86.3		Skadet:	Høyre forskjerm, Støtfanger bak, Bakluke
86.7		Rust / korrosjon i innvendig kant:	Venstre fordør

86.8		Rustangrep:	Venstre sidekanal, Høyre sidekanal
87.6	Utvendig speil	Speilvarme virker ikke:	Venstre side, Høyre side
88.2	Underside	Skadet/løst plastdeksel:	Høyre side midten

18. Lakk / karosseri utvendig

19. Lakk / karosseri utvendig

20. Lakk / karosseri utvendig

21. Lakk / karosseri utvendig

22. Lakk / karosseri utvendig

23. Lakk / karosseri utvendig

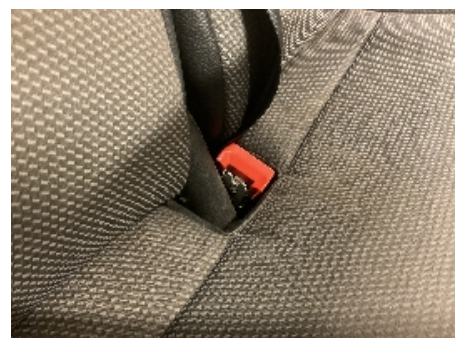
Ref.Id	Opplysning	Resultat	Beskrivelse
29.7	Oljenivå motor	Oljenivå var langt under minimumsmerket, og kunne ikke avleses på peilepinnen før oljeskift	
81.10	Frontrute	Slitt frontrute	
86.17	Lakk / karosseri utvendig	Diverse småbulker/lakkriper	
86.27		Vanskelig å vurdere fordi bilen er:	våt, Delvis foliert
99.12	Bilbelte	Deksel mangler:	Midten foran

24. Bilbelte

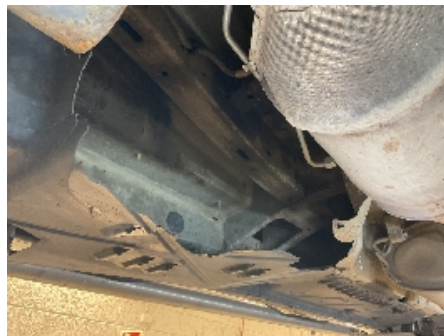
32. Underside

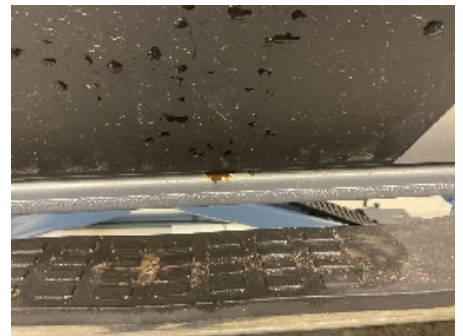
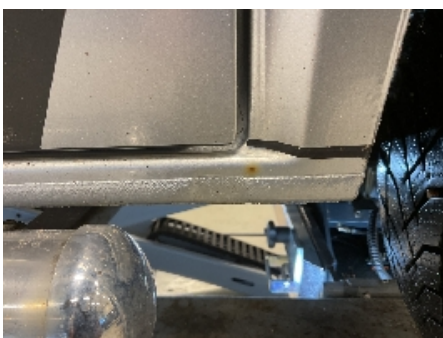
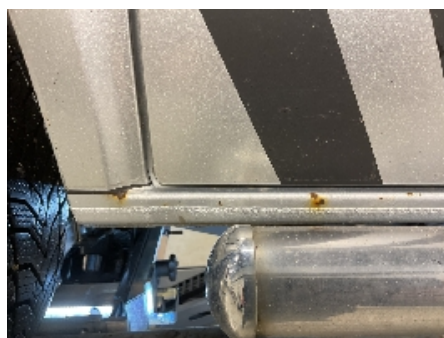
33. Lakk / karosseri utvendig

34. Lakk / karosseri utvendig

35. Lakk / karosseri utvendig

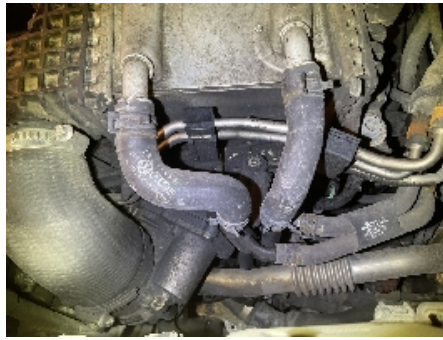
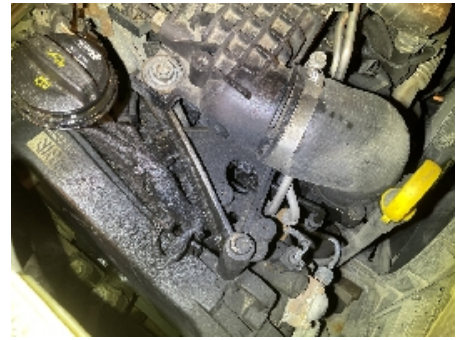
Ref.Id	Opplysning	Resultat	Beskrivelse
5.11	Bremsebelegg	Bremseklosser bør byttes samtidig som bremseskivene	
6.15	Bremseskiver	Bremseskivetykkelse er fortsatt innenfor fabrikantens toleranser, men nærmer seg minimums tykkelse	Venstre bak, Høyre bak, Høyre foran, Venstre foran
6.16		Overflaterust eller mindre enn 25% av overflaten rustet	Begge sider foran
6.17		Overflaterust eller mindre enn 50% av overflaten rustet	Begge sider bak
23.6	Full systemskann	Etter avtale med kunde er feilkode/r slettet, feilsøking må påregnes dersom feilkode dukker opp igjen	
28.7	Utvendig tilstand motor	Oljesvetting

**38. Utvendig tilstand motor**

**39. Utvendig tilstand motor**

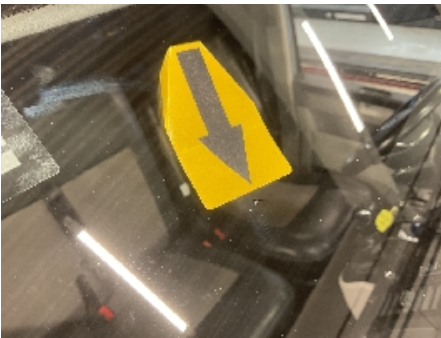
54.2	Setevarmer	Setevarme virker ikke:	Venstre foran
67.17	Ekstra hjulsett	Ekstra hjulsett mangler	
81.2	Frontrute	En eller flere steinsprutrosetter som ikke er utbedret <ul style="list-style-type: none"><li>• Reparasjonsmetode: Reparasjon</li></ul>

**40. Frontrute**
