TOYOTA C-HR FORHJULSDRIFT
TESTDATO: 21.01.2025
KODE: 1619389

YF20724	43 943 KM	05.05.2023 Førstegang registrert	Bensin/ Batteri
----------------	------------------	--	----------------------------

NBF Tilstandsrapport er utarbeidet av Norges Bilbransjeforbund og Forbrukerrådet.

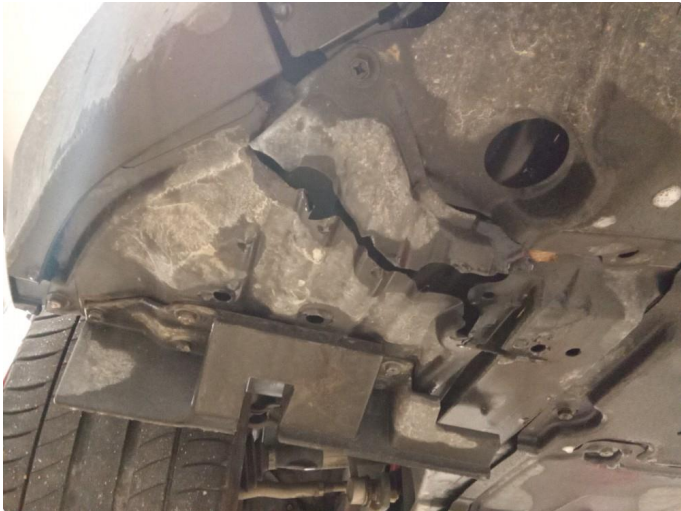
Punkt	Beskrivelse	Plassering
1. EKSTERIØR		
1.1 Skjermer	plastinnerskjerm skadet	høyre foran
1.2 Dekk/Felger	kantkjørt felg	
1.3 Dekk/Felger	for liten mønsterdybde sommerdekk

1.1 Plastinnerskjerm skadet

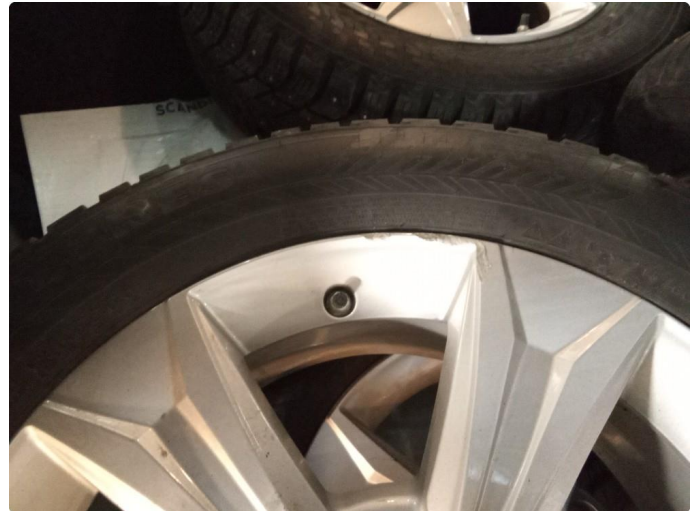
1.2 Kantkjørt felg
