SKODA KODIAQ 150 HK AUTOMAT 4X4
TESTDATO: 27.11.2024
KODE: 1577435

NH15479	30 736 KM	27.12.2022 Førstegang registrert	Diesel
----------------	------------------	--	---------------

NBF Tilstandsrapport er utarbeidet av Norges Bilbransjeforbund og Forbrukerrådet.

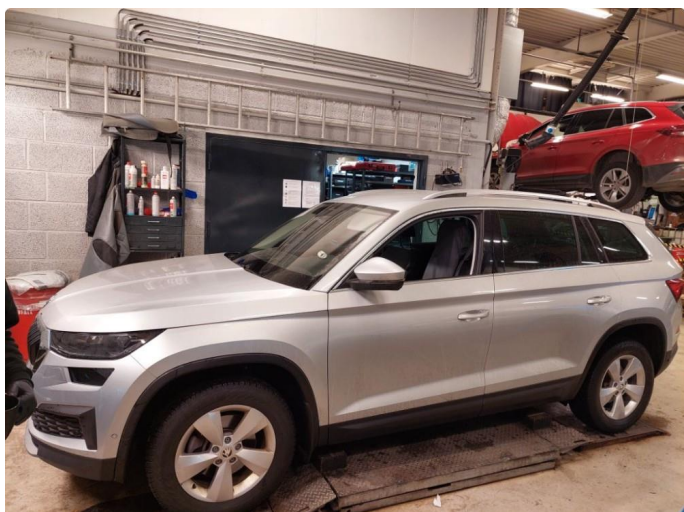
1.2 Riper

Punkt	Beskrivelse	Plassering	
1. EKSTERIØR			
1.1	Vinduspussere/-spyler	utslitte pussereblader	foran - bak
1.2	Tak	riper
