NAF Bruktbiltest

Testdato
30.01.2025

Bilmerke	Volvo	Motorstørrelse	1969 cm ³
Modell	XC90	Motoreffekt	165 kW
Type	L	Aksler i drift	2
Registreringsnr.	HF28892	Drivstofftype	Diesel
Understellsnr.	YV1LFA4BCG1048766	Kjøretøygruppe	101
Km.stand.	173850	Bruktimportert	Ja
Farge	Svart	Registreringsår	2015
Karosseritype	Flerbruksbil	Registrert første gang	10.12.2015
		Frist for neste EU kontroll	27.09.2025

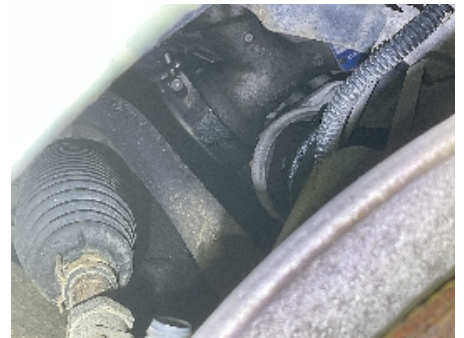
30. Utvendig tilstand motor

Ref.Id	Opplysning	Resultat	Beskrivelse
10.3	Bremsevæsknivå	Bremsevæskebeholder ikke tilgjengelig for kontroll	
23.4	Full systemskann	Det finnes feilkoder, se rapport	
23.6		Etter avtale med kunde er feilkode/r slettet, feilsøking må påregnes dersom feilkode dukker opp igjen	
28.7	Utvendig tilstand motor	Oljesvetting	
29.12	Oljenivå motor	Bilen er ikke utstyrt med peilepinne, oljenivå er ikke kontrollert	
66.10	Felg	Ripe/slitasje på felg	
67.27	Ekstra hjulsett	Ripe/slitasje	
81.9	Frontrute	Noe steinsprut	
86.17	Lakk / karosseri utvendig	Diverse småbulker/lakkriper	
86.20		Steinsprut:	Panser
99.11	Bilbelte	Vridd belte	Midtre bak
