NAF Bruktbiltest

Testdato
15.01.2025

Bilmerke	Ford	Motorstørrelse	7541 cm ³
Modell	LINCOLN MARK V	Motoreffekt	kW
Registreringsnr.	LH33439	Aksler i drift	1
Understellsnr.	8Y89A901373	Drivstofftype	Bensin
Km.stand.	78461	Kjøretøygruppe	101
		Bruktimportert	Nei
		Registreringsår	1978
		Registrert første gang	31.05.1978
		Frist for neste EU kontroll	13.11.2024

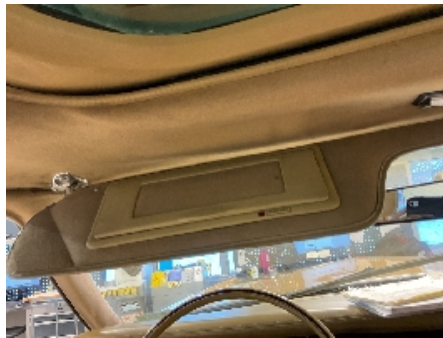
17. Solskjerm

94.1	Solskjerm	Løs solskjerm:	Venstre
94.2		Skade på solskjerm:	Venstre
98.3	Seter	Hull/rift gjennom setetrekk:	Venstre foran
99.8	Bilbelte	* Mugg på HF bilbelte

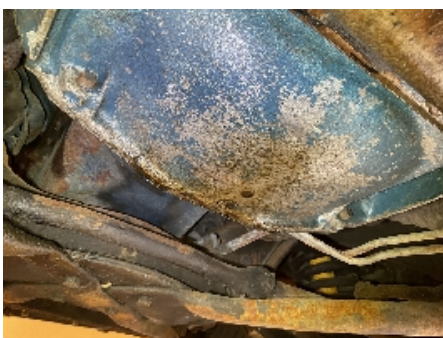
**34. Utvendig tilstand motor**

Ref.Id	Repareres	Resultat	Beskrivelse
4.1	Service/ Dokum.	Serviceokumentasjon mangler	
4.8		Frist for EU kontroll er overskredet	
28.1	Utvendig tilstand motor	Oljelekkasje på motor - rengjør før nærmere kontroll

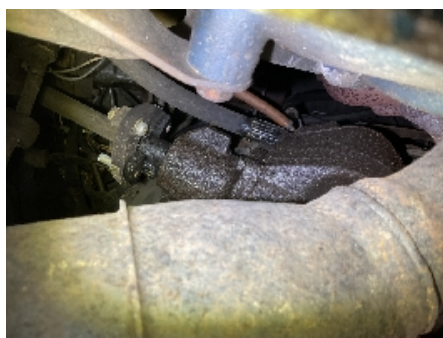
**35. Styreservo**

67.17	Ekstra hjulsett	Ekstra hjulsett mangler	
68.2	Hjullager	Slakk i hjullager:	Høyre bak
74.3	Styreservo	Oljelekkasje fra servopumpe	
78.7	Opphengs- / bærearmer foraksel	* Slakk i nedre opphengskule, er mye fett rundt kulene
