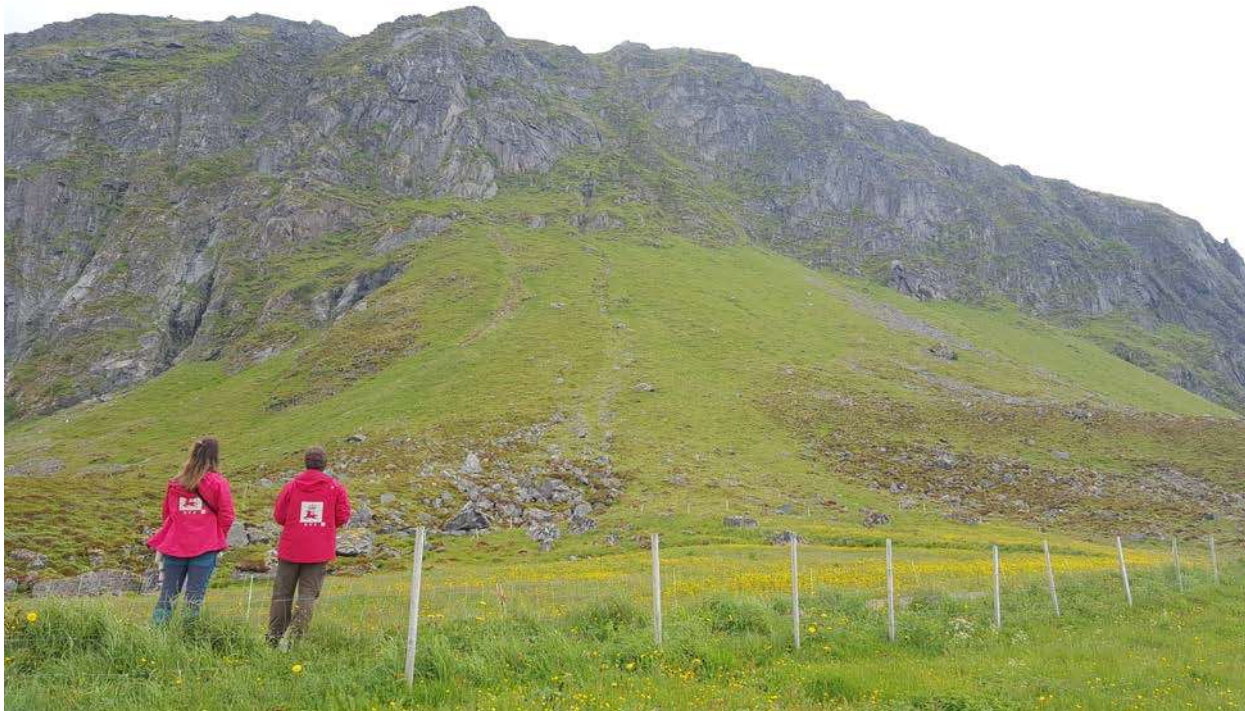
*Figur 7: Fjellsiden helt sør i kartleggingsområdet med store skredavsetninger under bratte fjellvegger.*

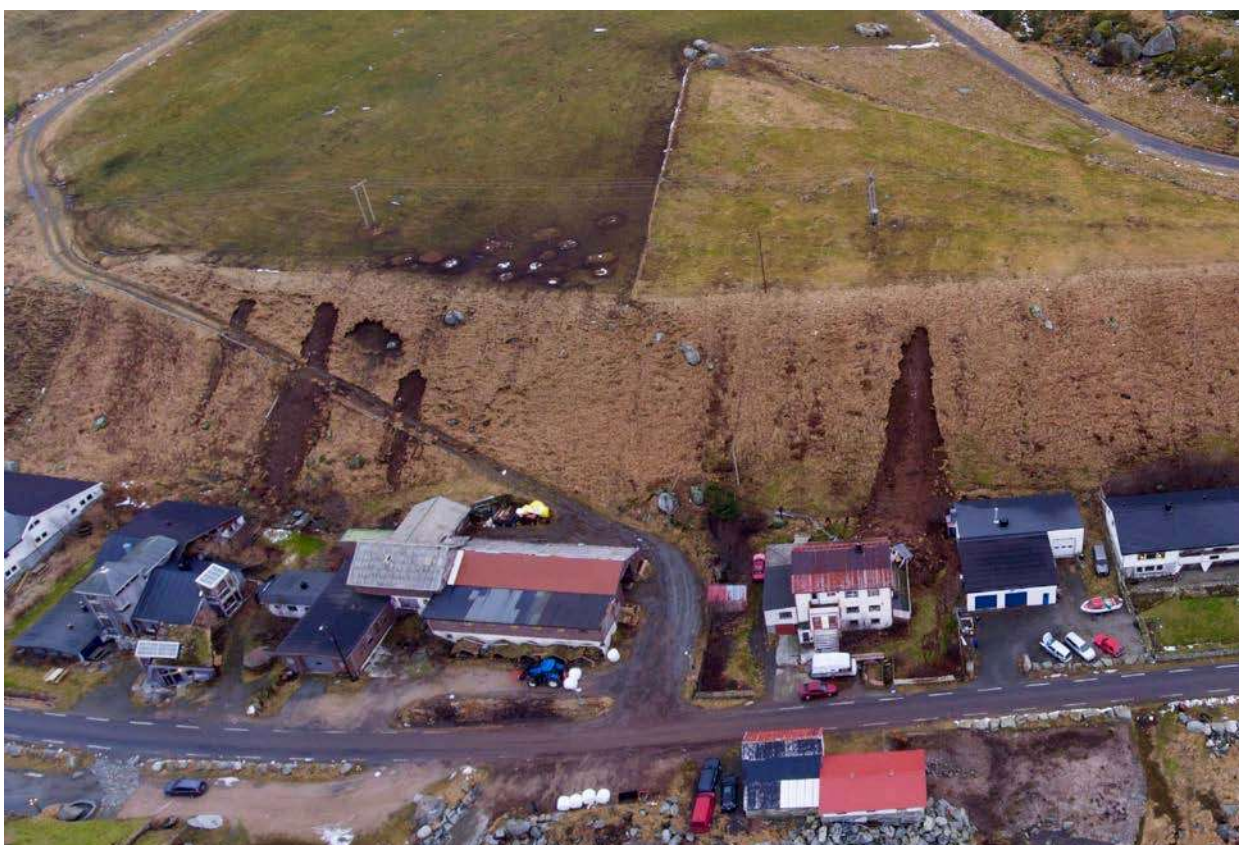
*Figur 8: Jordskred 1.nyttårsdag 2019. Dronefoto mottatt fra Flakstad kommune og brukt med tillatelse fra fotograf Winnjar Eriksen.*

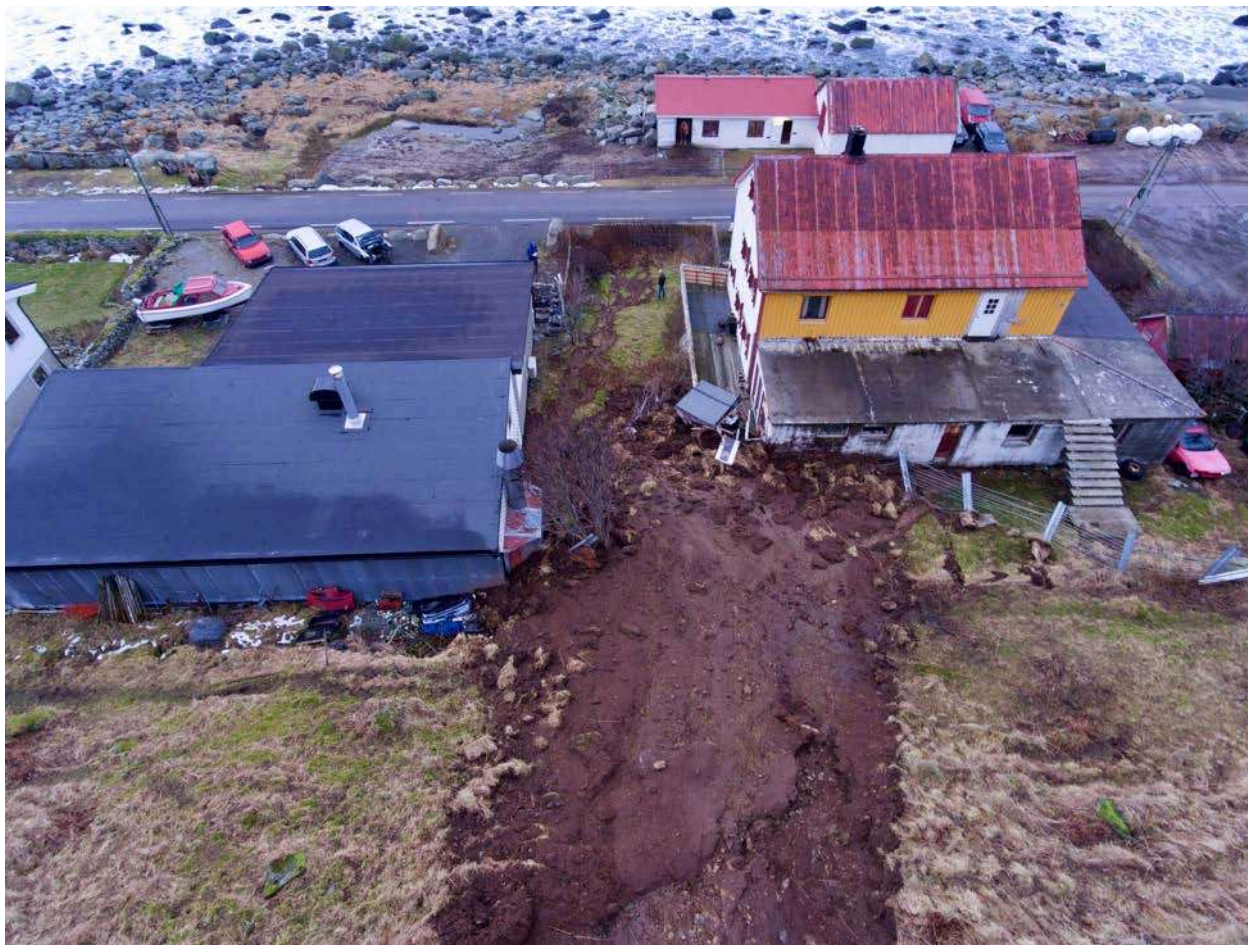
*Figur 9: Omfang av det sørligste skredet som gikk 1.nyttårsdag 2019. Dronefoto mottatt fra Flakstad kommune og brukt med tillatelse fra fotograf Winnjar Eriksen.*
