HOLMLIA

Nordåssløyfa 50 D

Andelsrekkehus med
stor terrasse og garasje plass

Tilstandsrapport - NS 3600

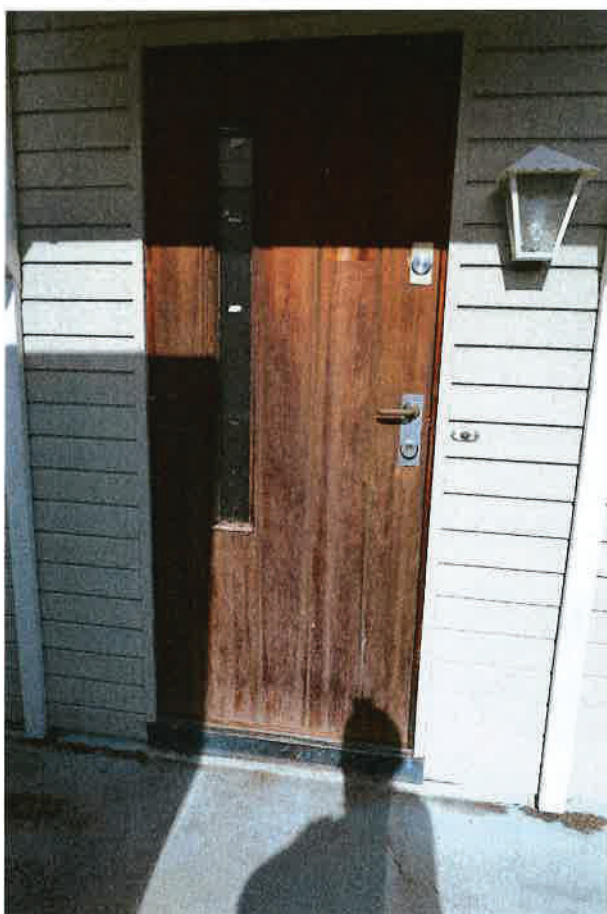
Hoveddør har slitasje, sprekker i glass og utettheter.

Behov for oppgraderinger eller utskifting.

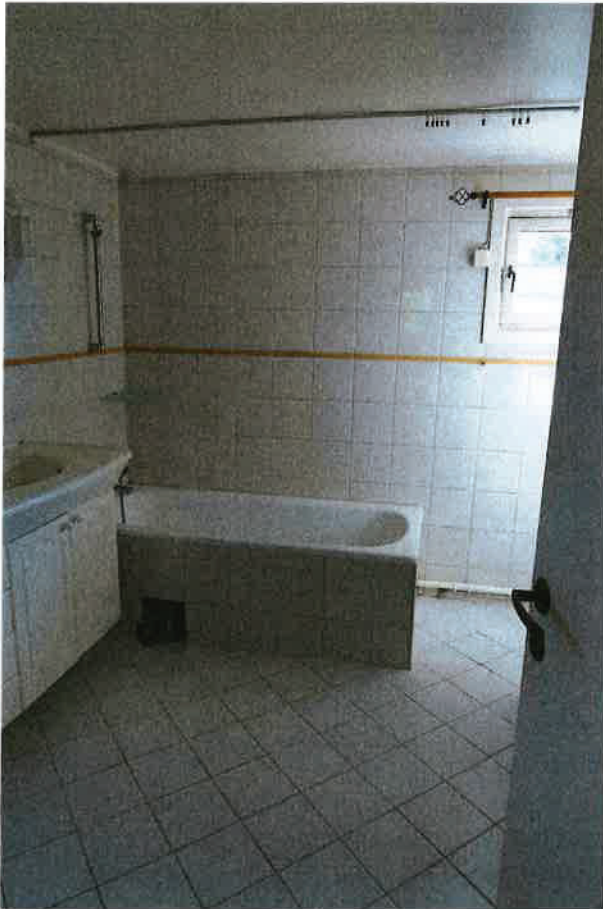
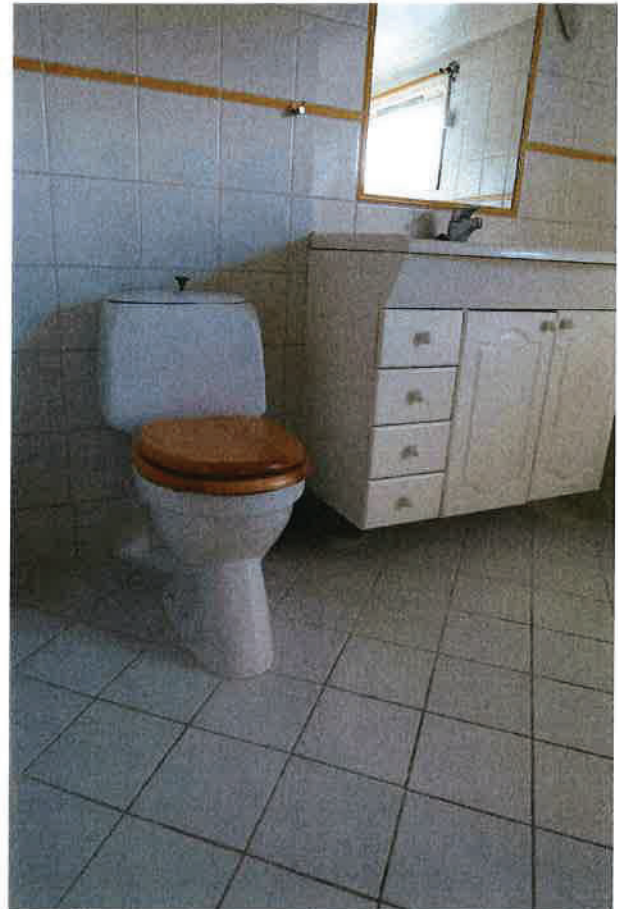
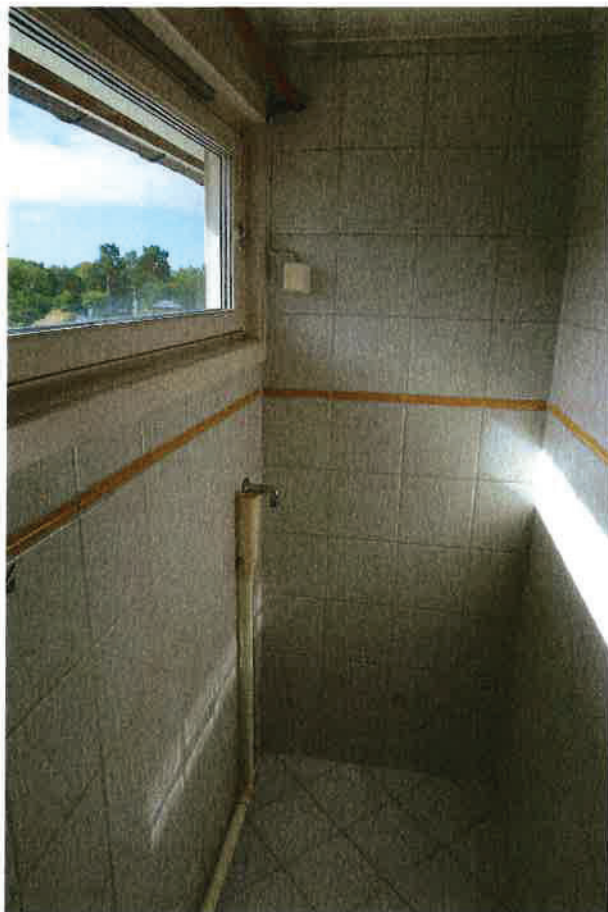
Utført hullboring på vegg i soverom mot dusjsonen ingen fukt registrert.

Manglende eller utette membraner kan forårsake fukt- og råteskader på tilliggende konstruksjoner

Ved bruk av baderommet anbefales det fortsatt dusjing i badekar for å ha kontrollert avrenning til sluk. Dette er allikevel ingen garanti for eventuelle at eventuelle fukt- og råteskader kan oppstå. Det må påregnes kostnader til oppgradering/rehabilitering av baderommet. Dette vil normalt sett koste 300-400.000,- avhengig av materialvalg og kvaliteter

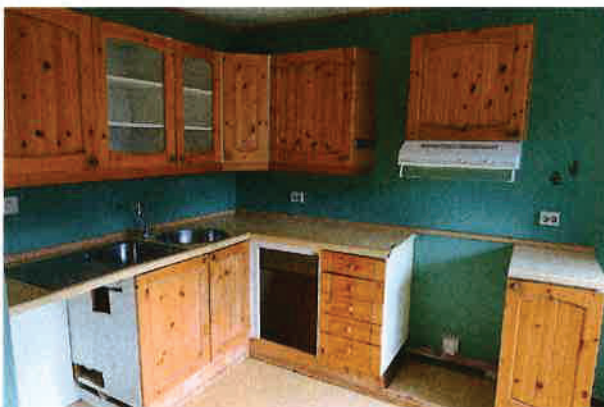
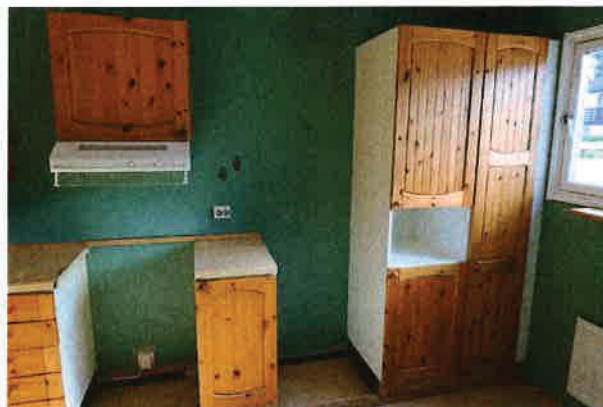
Eldre innredning med furufronter med tildels stor slitasje og skader

Dagens innredning har stor slitasje og skader

Kun et estimat da det er store pris og kvalitetsforskjeller på innredninger.
