# Verditakst

Boligbygg med flere boenheter

Storvannsveien 90, 9603 HAMMERFEST

# Konklusjon og markedsvurdering

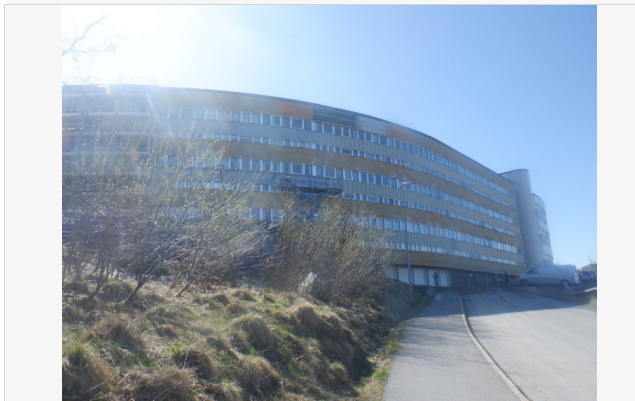
Andelsleiligheten framstår med høyt slitasjepreg og synlige skader. Enkelte konstruksjoner har alder hvor mer enn halvparten av forventet brukstid er passert. Det må derfor påregnes kostnader for oppgradering av leilighetens konstruksjoner. På bad elde jernsluk i gulv og sanitært fordelingsnett med kort gjenværende funksjonstid. Innredning kjøkken elde montasje fra byggeår. På bad avdekkes det ved befaring utbehagelig lukt. Ytterligere undersøkelse anbefales.

Det foreligger ikke opplysninger om grunnforhold. Blokkbebyggelse oppført med yttervegger i plasstøpt betong/betongstein. Gulvsystemer med dekker av plasstøpt betong. Innvendig trapp fellesareal betongtrapp med terrazzopuss, samt personheis, 1125 kg (15 personer).

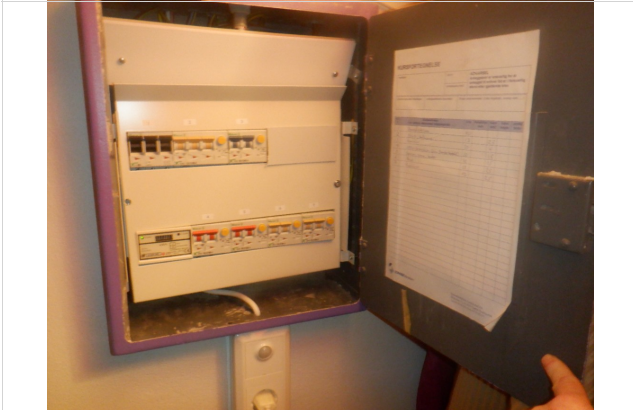
Innvendige vannledninger er av kobber. Det er avløpsrør av elde soilrør fra byggeår samt avløpsrør i plast. Andelsleiligheten har naturlig ventilasjon via vegg og vindusventiler. Oppvarming radiatorvarme. Sikringsskap med automatsikringer. Elektriske installasjonene hovedsakelig skjult i vegg/gulv kombinert med åpent fordelingsnett i leiligheten. Brannslukningsapparat pulvertype og røykvarsler montert i leiligheten.

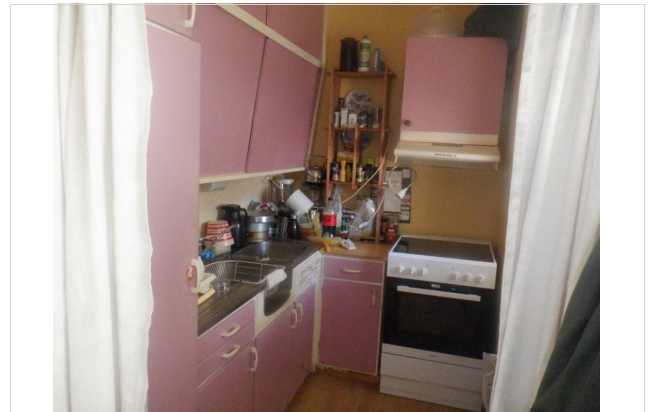
Kjøkkenet har elde innredning fra byggeår med malte skrog og fronter. Mekanisk avtrekksvifte, kjøkkenvifte med kullfilter.

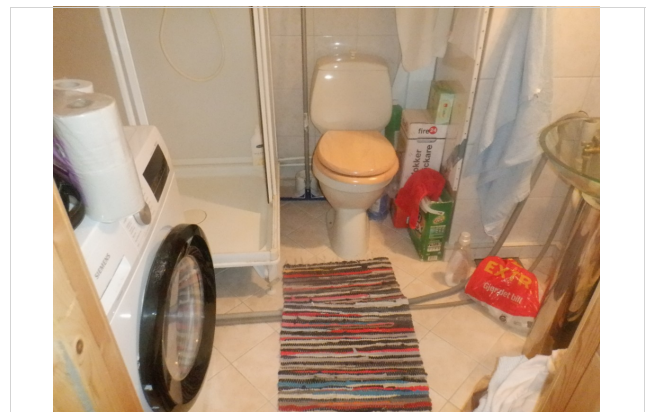
Aktuell byggeforskrift for våtrom er byggeforskrifter fra før 1997. Bad oppført i betong med keramiske gulv- og veggfliser, samt malt betonghimling. Elde innstøpt jernsluk i gulv. Bad innredet med en servant, wc dusjkabinett. Ventilasjon manuell avtrekk via veggventil. Ventilasjon manuell avtrekk via veggventil. Hulltaking er ikke foretatt da det ikke er fysisk mulig pga tilliggende konstruksjoner.
