# Enebolig over to plan

Gåsakilen 23, 5212 Søfteland

# Tilstandsrapport

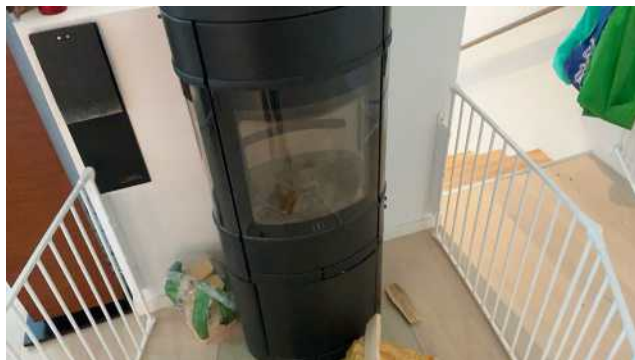
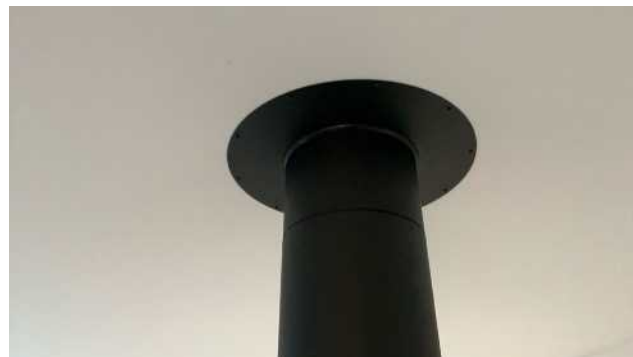
Boligen har isolert stålpipes.  
Peisovn i stue  
Skorstein er kontrollert på innside og det er ikke tegn på fukt.

- Det er avvik:

Synlige skruer i takplatene bør utbedres for å sikre et jevnt og estetisk tilfredsstillende resultat, samt for å unngå potensiell skade på overflaten eller redusert levetid på takplatene.

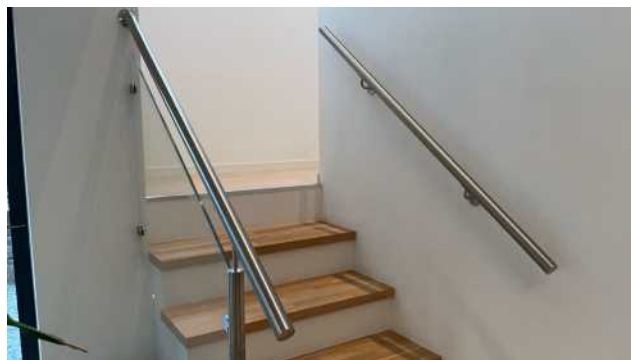
## TG 1 Innvendige trapper

Innvendige trapper av tre med trinn av eik og rekkverk av stål og glass
