Storgata 68 H0304

Leilighet

Salgsoppgave

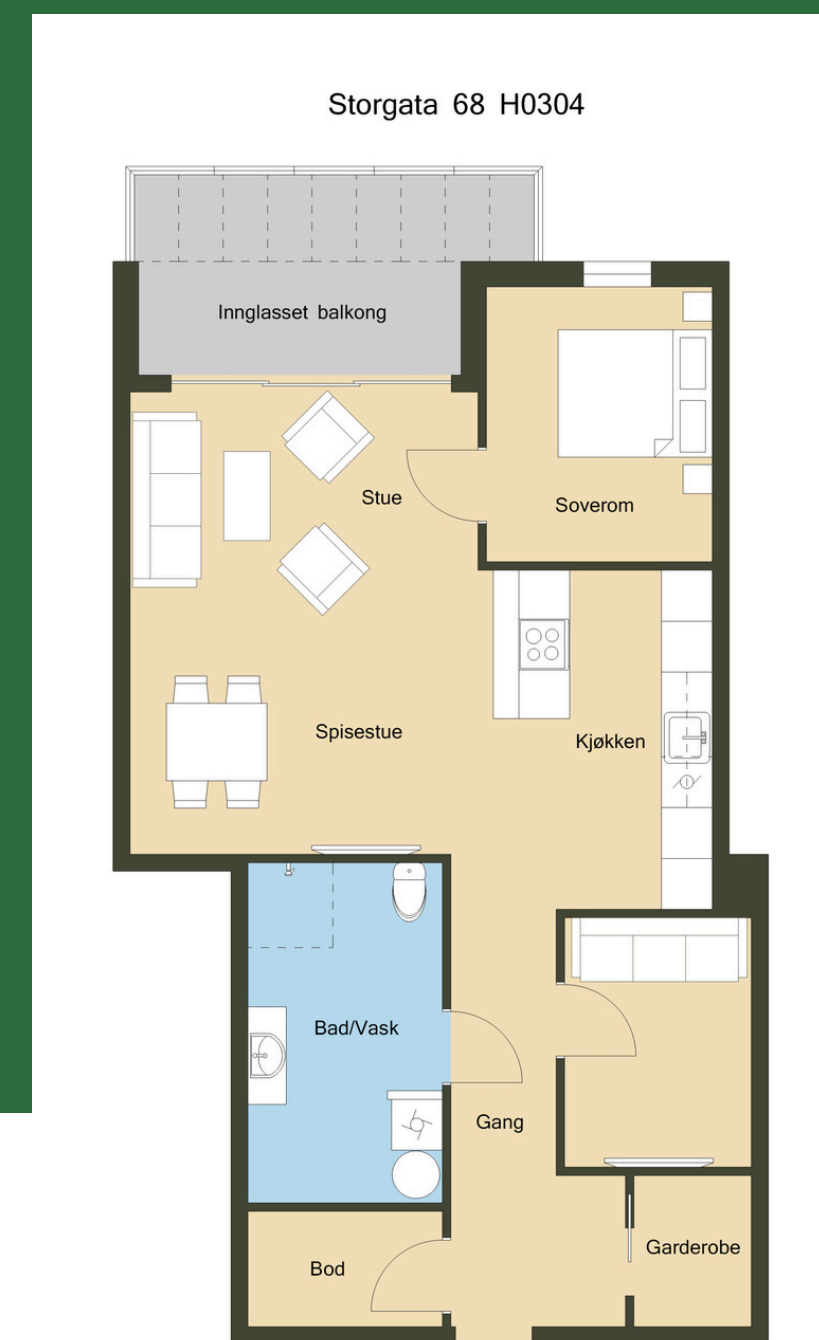
Plantegningen er ikke målbar og noe avvik kan forekomme.
Megler/selger tar ikke ansvar for evt. feil. Innredning og møbler er ikke basert på den faktiske innredningen, og er kun ment å gi en oppfatning av boligens muligheter.

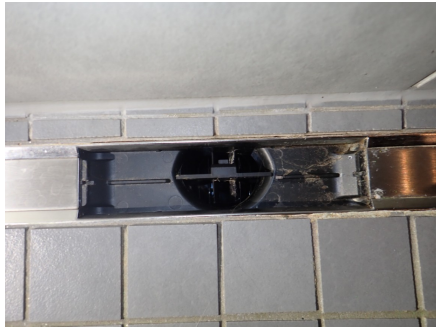
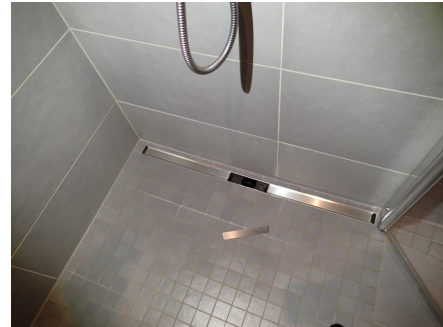
3.ETASJE > BAD / VASK

TG 0 Sanitærutstyr og innredning

Rommet har servantskap med nedfelt servant, veggmontert toalett, innfellbare dusjvegger, varmtvannsbereider og opplegg for vaskemaskin. Det er på befaringsdagen ikke registrert symptomer på skader ut over normal aldringslitasje.
