# VERDITAKST

**Askvollvegen 427, 6980 ASKVOLL**

Gnr 22: Bnr 97

4645 ASKVOLL KOMMUNE

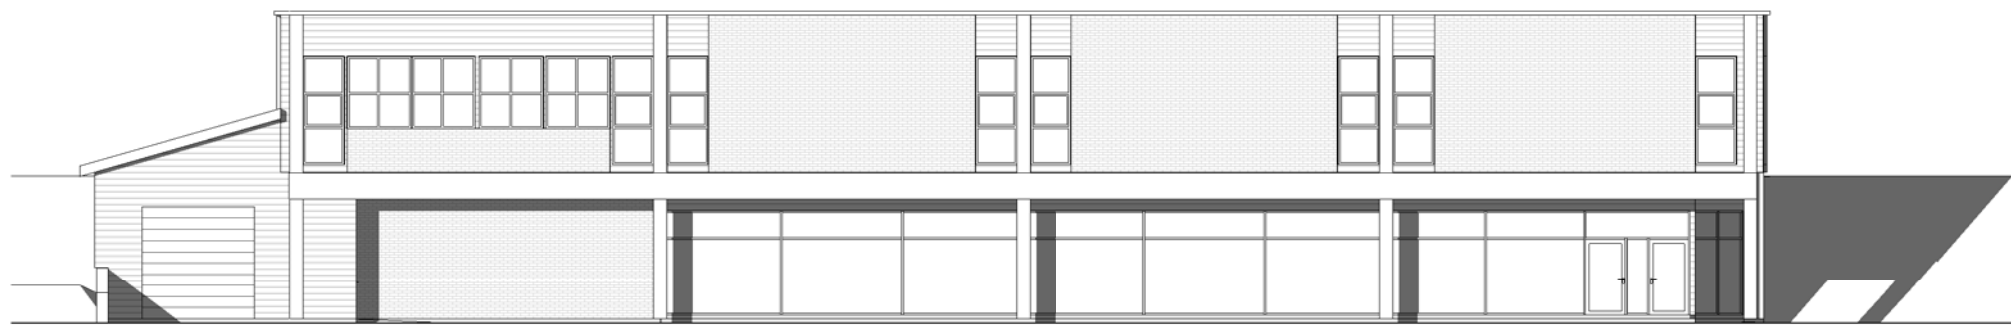
Fasade Sør  
1 : 200

Fasade i 1. etasje i stor grad av vindaugsfelt. I 2. etasje er fasader av teglsteinsmur og metallplater. Fasader ved tilbygg til varemottak i 1. etasje av liggande kledningsbord i trevirke.
