TOYOTA RAV4 4X4

TESTDATO: 20.11.2025

NBF Tilstandsrapport er utarbeidet av Norges Bilbransjeforbund og Forbrukerrådet.

## OPPSUMMERT STATUS PÅ KJØRETØY

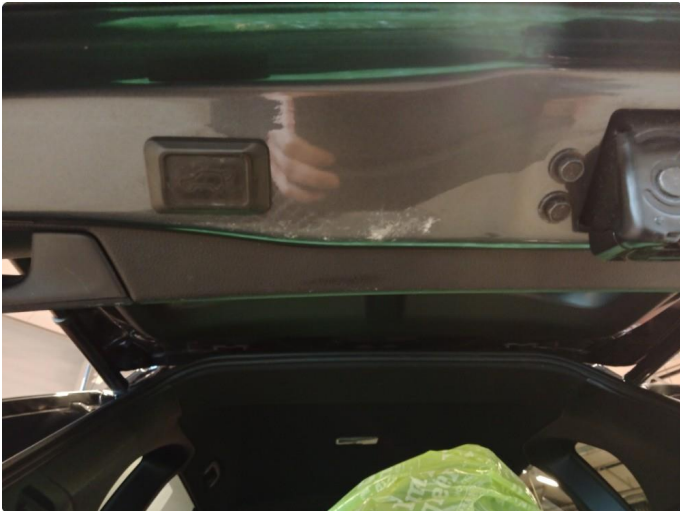
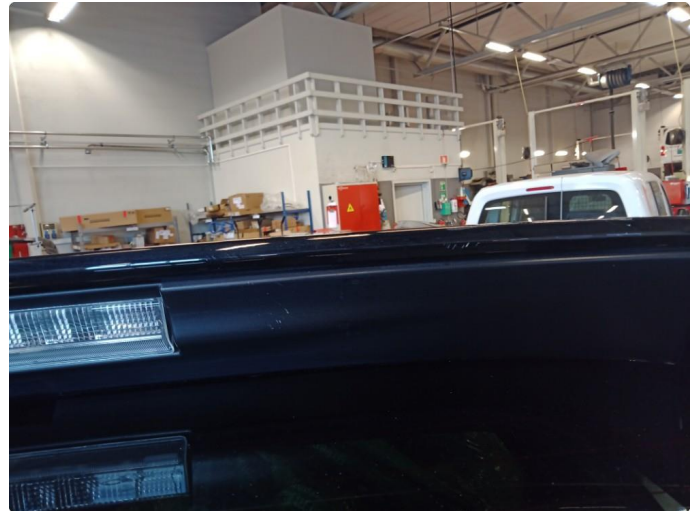
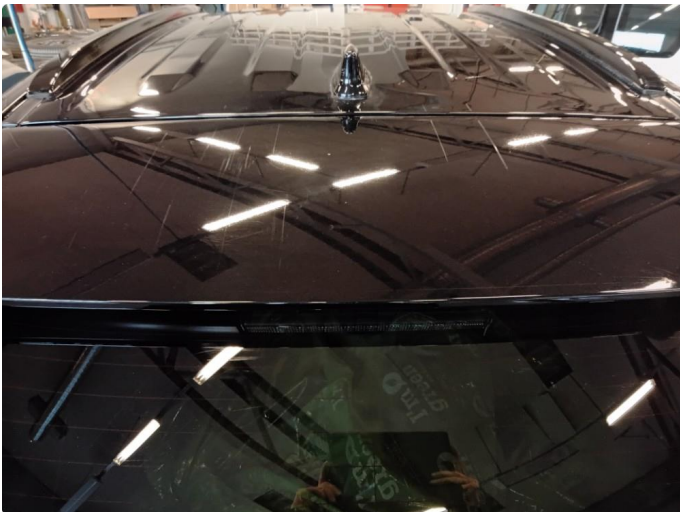
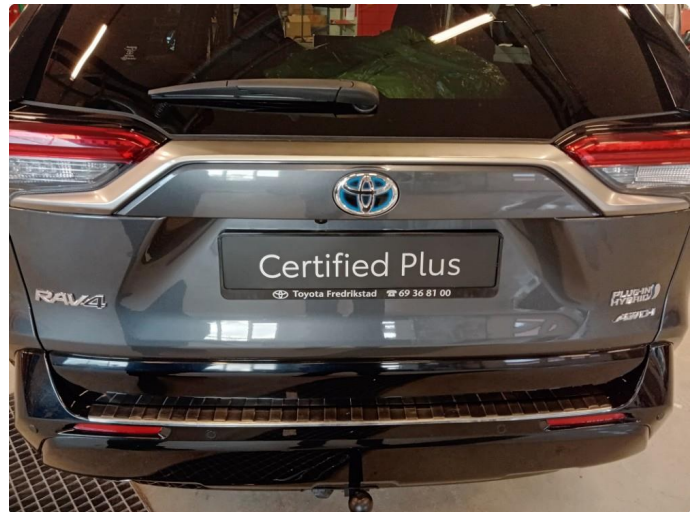
| Punkt | Beskrivelse | Plassering |
|---|---|---|
| 1.1 Bakluke | Mye riper og lakkskader. GJELDER OVERFLATE. | Bakluke |

1.1 Mye riper og lakkskader. GJELDER OVERFLATE.

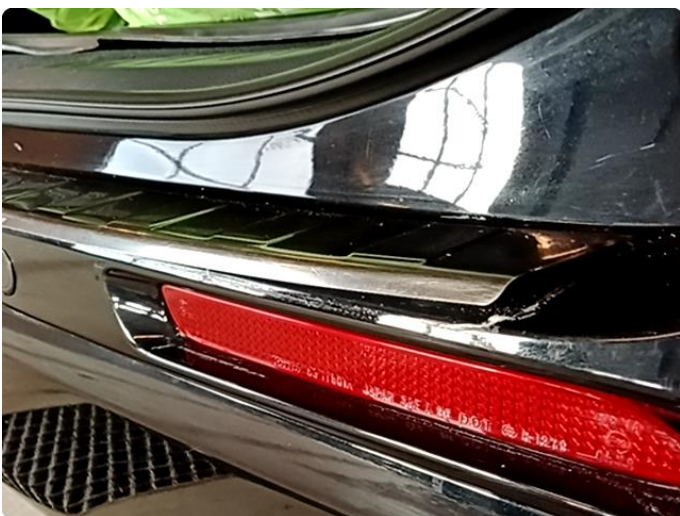
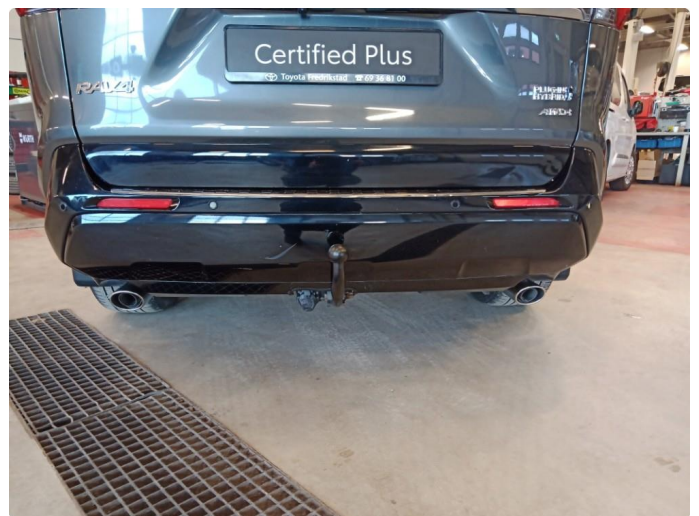
| Punkt | Beskrivelse | Plassering |
|---|---|---|
| 1.2 Støtfanger | En del riper og løs beskyttelses list. KAN LIMES. | Bakfanger |

1.2 En del riper og løs beskyttelses list. KAN LIMES.

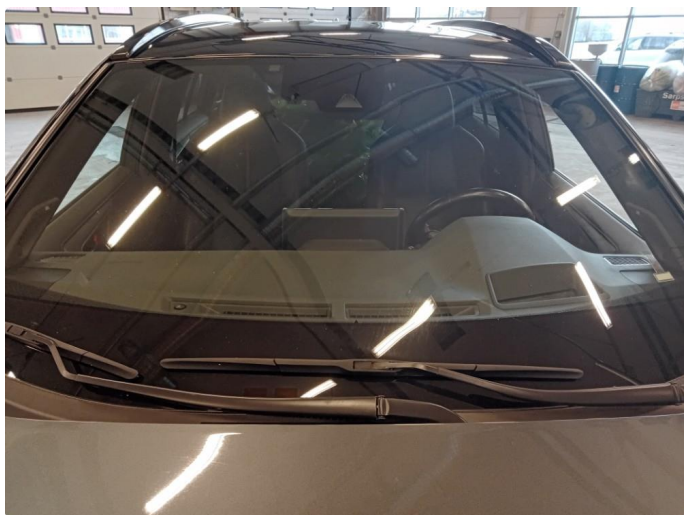
| Punkt | Beskrivelse | Plassering |
|---|---|---|
| 1.3 Frontvindu | Mye små steinsprut på frontrute | Frontrute |

1.3 Mye små steinsprut på frontrute

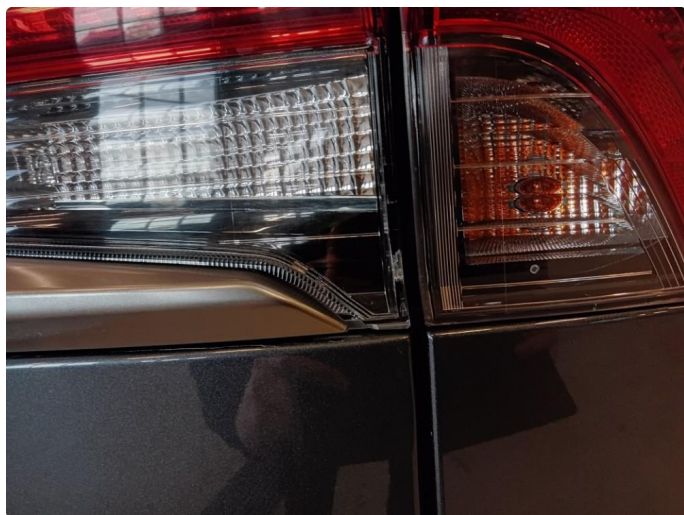
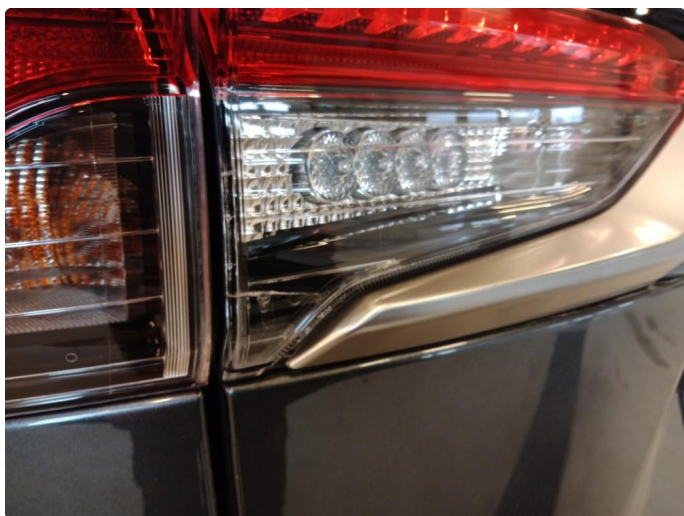
| Punkt | Beskrivelse | Plassering |
|---|---|---|
| 2.1 Lys bak | Sprekk i lampe bak på bakluke, v. side. VURDERES VED SALG. | Bakluke |

2.1 Sprekk i lampe bak på bakluke, v. side.  
VURDERES VED SALG.

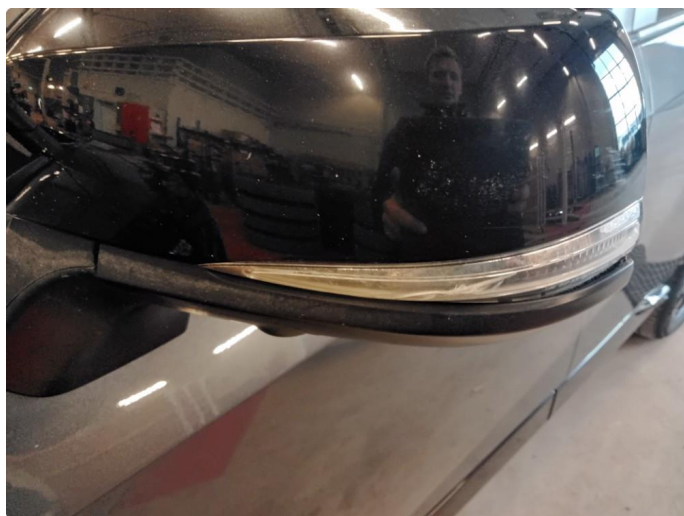
| Punkt | Beskrivelse | Plassering |
|---|---|---|
| 2.2 Retningslys | Sprekt blinklys på speil Venstre side. BYTTES. | Speilhus Venstre |

2.2 Sprekt blinklys på speil Venstre side. BYTTES.

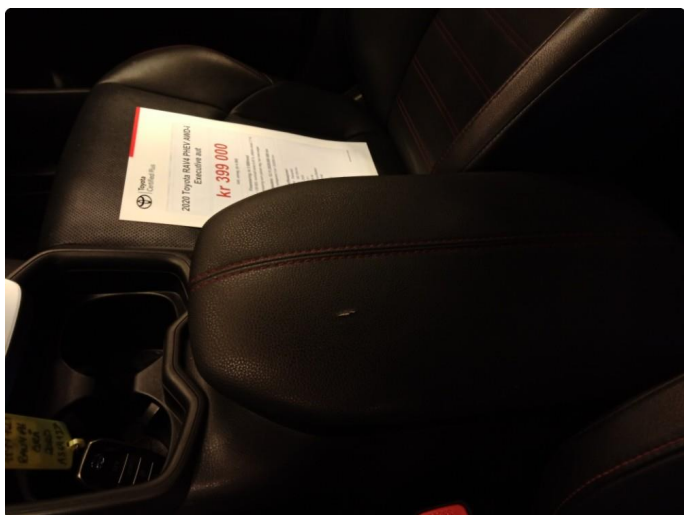
| Punkt | Beskrivelse | Plassering |
|---|---|---|
| 4.1 Midtkonsoll/midtarmene | Lite rift i skinnet på armlene | |

4.1 Lite rift i skinnet på armlene

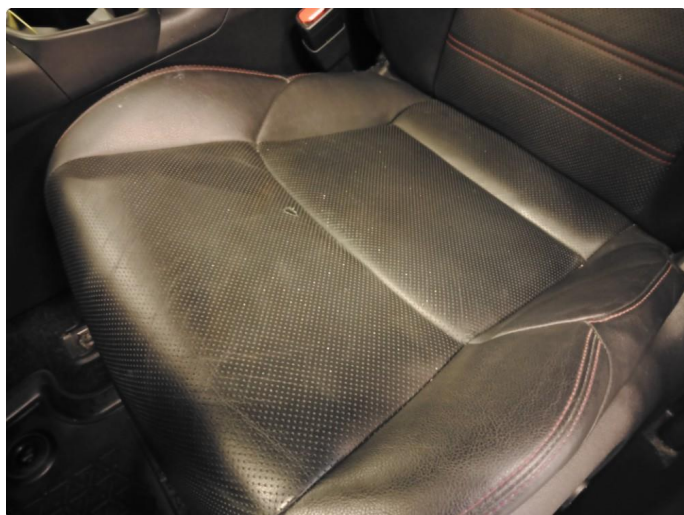
| Punkt | Beskrivelse | Plassering |
|---|---|---|
| 4.2 Seter | Lite rift i skinnet på sete | Førerstol |

4.2 Lite rift i skinnet på sete
