Verditakst for landbrukseiendom

Hovdevegen 56 "SKJELLSTADBAKKEN"

2662 DOVRE

Gnr. 39 Bnr. 2

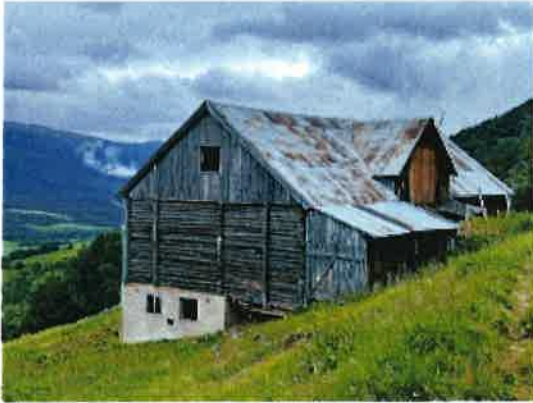
Driftsbygning med gjødselkjeller og fjøsdel av grove gråsteinsmurer. Tilbygget låvedel i laftet tømmer. Overbygg på låve i grovt bindingsverk. Tak tekket med bølgeblekk.

Bygningen står fortsatt, men er i dårlig forfatning og har ingen driftsrelevanse i dag.

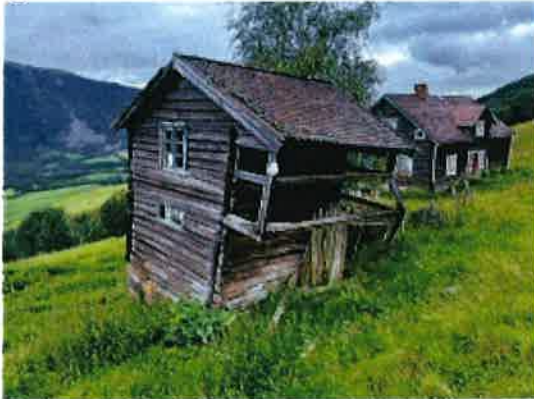
Oppført på enkel fundamentering mot grunnen.

Overbygg i 1,5 etg av laftet tømmer.
Saltak tekket med skiferstein.

Bygningen har råte i de nedre stakkene og begynne å sige sammen.
Må tas helt ned og deler av tømmerkassa må erstattes med nye stokker.
Driftsmessig har ikke bygningen noen driftsrelevanse.
Bygningen har et svært stort vedlikeholdsbehov, men kan berges om snarlige tiltak iverksettes.

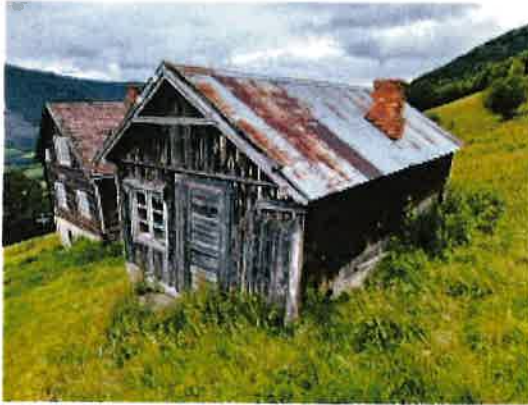
Oppført på gråsteinsmur.
Overbygg i både bindingsverk og laftet tømmer.
Saltak tekket med bølgeblikk plater.
Bygningen har pipe av teglstein.

Stort forfall og slitasje synes, men kan berges.
Bygningen har et stort vedlikeholdsbehov, men kan fortsatt berges.
