SALGSOPPGAVE

Leilighet sentralt i Harstad
Nerbotnveien 11, 9407 Harstad
Prisantydning: NOK 2 100 000,-

Tilstandsrapport

Befaringsdato: 29.10.2024

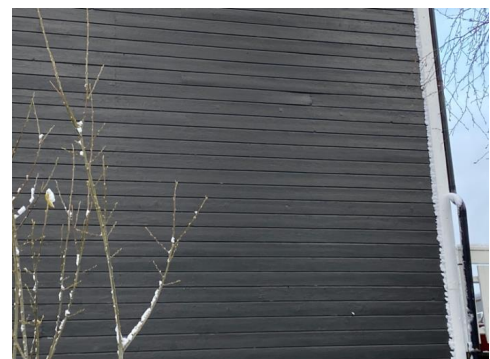
- Det er ingen eller liten lufting i nedre kant av kledning mot grunnmur.
- Det er avvik:

Bildet viser kledning. Stedvis bord med sprukket treverk og innfesting som ikke er ihht. bransjestandard.

Det bør etableres bedre lufting på enkelte steder. Vedlikehold og lokale utbedringer må påregnes.

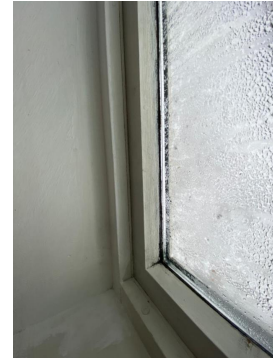
- Det er påvist at enkelte vinduer er vanskelig å åpne/lukke.
- Det er påvist tegn på innvendig kondensering av enkelte vindusglass.
- Det er påvist andre avvik:

Kondensering kan medføre fuktskader i treverk som kan medføre utskiftningsbehov av enkelte vinduer.

Bildet viser vindu med kondens og svertesopp.

Det må påregnes vedlikehold og lokale utbedringer.

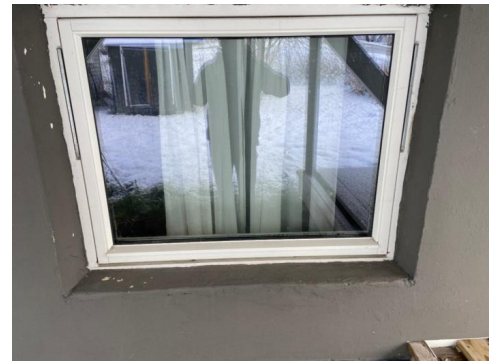
Bildet viser vindu med manglende beslagsløsning.

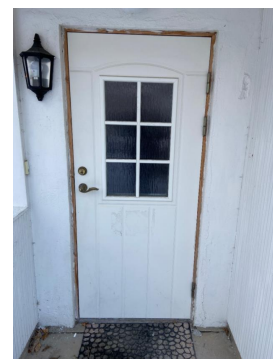
Det er registrert flakkende maling på innvendig glasslist. Utvendig karm har ingen beskyttelse mot utvendig fuktbelastning.

Bildet viser hovedinngangsdør til leiligheten.

Det må påregnes vedlikehold av døren.

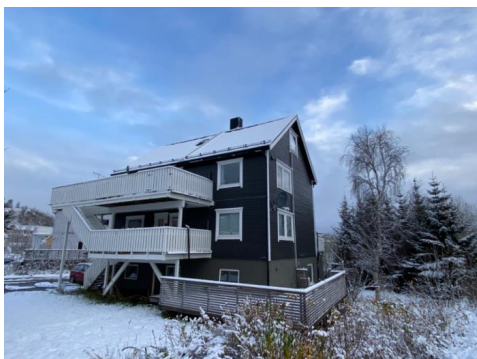
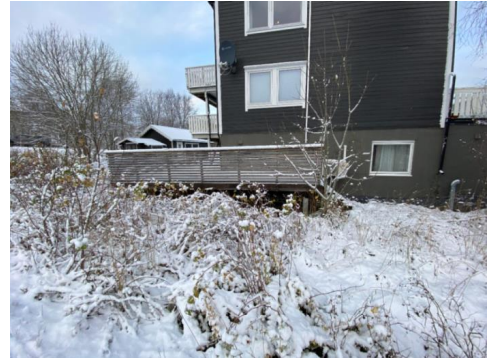
Oppføringstidspunktet for terrasse er avgjørende for lovlighet av rekkverkshøyder.

Bildet viser terrasse tilhørende leiligheten.

Oppføringstidspunktet er ukjent og nærmere undersøkelser må gjøres. Det bør foretas nærmere undersøkelser av balkong/terrasser når den er snøfri.

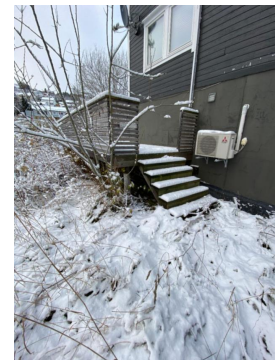
Bildet viser utvendig trapp fra terrasse og ned til terreng.

Rekkverk må monteres for å lukke avviket.

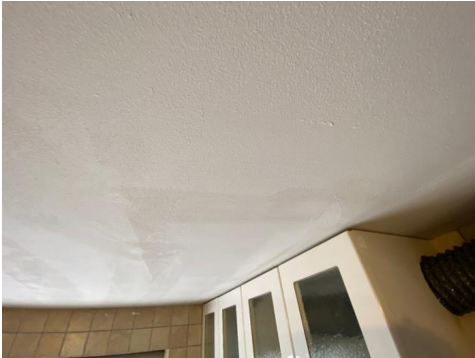
Bildet viser himling på kjøkken.

- Det må foretas tiltak for å lukke avviket.

Det må påregnes kostnader for vedlikehold og lokale utbedringer.

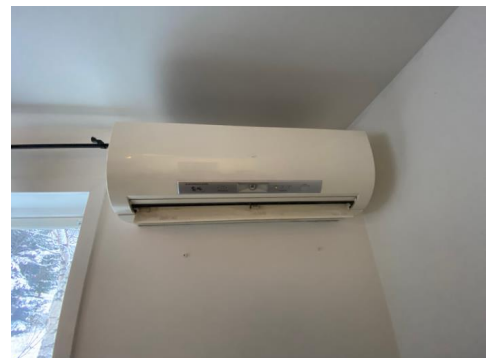
Bildet viser Mitsubishi Electric varmepumpe.

Det er ikke behov for utbedring siden pumpen fungerer i dag, men ut fra alder kan plutselig skade oppstå.
For å få TG 0 eller 1, må pumpen byttes, men når tid dette er nødvendig, er vanskelig å si eksakt.

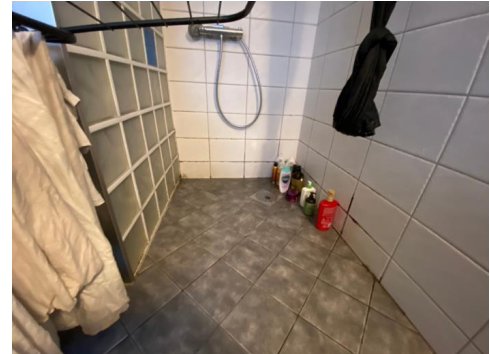
Innredningen er slitt og preget av alderen. Servanten er ikke limt fast i innredningen, har synlige skjevheter og skuffen tar i vasken ved åpning/lukking. Fallforhold er målt og tilfredsstillende ikke krav fra 1997 eller nyere.

Bildet viser dusjnise med dusjgarnityr på vegg.

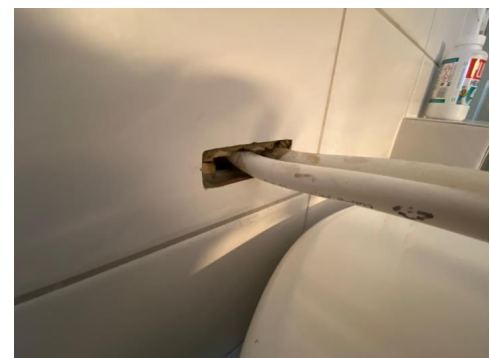
Bildet viser gjennomføring i vegg som ikke er tett.

Rørgjennomføringer som ikke er tette, anbefales tettet.

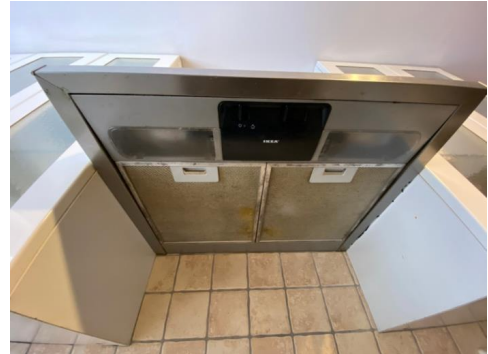
Kjøkkenventilator fra IKEA, med avtrekk ut. Ventilatoren bør rengjøres for å få bedre effekt.

Bildet viser IKEA ventilator med avtrekk ut.

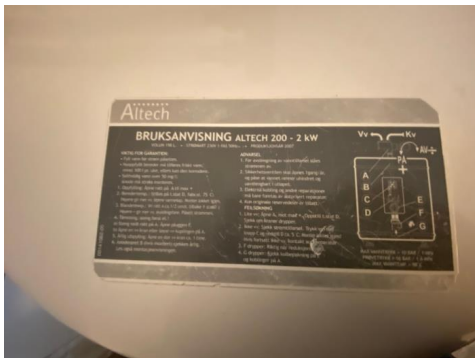
Bildet viser merke og produksjonsår på varmtvannstanken.

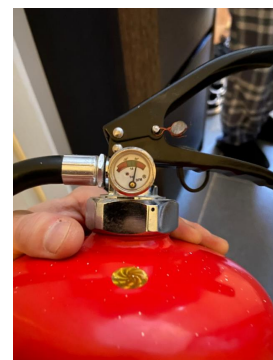
1. Er det mangler for brannslukningsutstyr i boligen iht. forskriftskrav på søknadstidspunktet, men minst Byggeforskrift 1985?
Nei
2. Er det skader på brannslukkingsutstyr eller er apparatet eldre enn 10 år?
Ja Pulverapparatet er fra 2009, og må skiftes ut.
3. Er det mangler på røykvarsler i boligen iht. forskriftskrav på søknadstidspunktet, men minst Byggeforskrift 1985?
Ja 1 stk. brannmelder er fjernet fra et av soverommene.
4. Er det skader på røykvarslere?
Ukjent 1 stk. brannmelder er fjernet fra et av soverommene.

Bildet viser pulverapparat, utgått på dato.

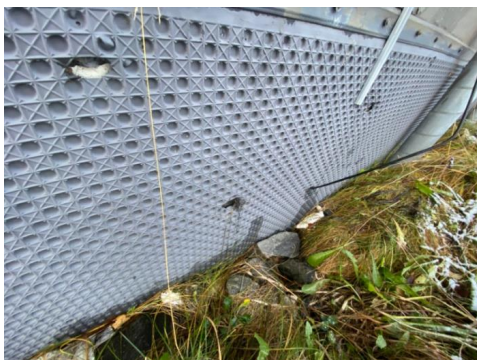
Bildet viser deler av grunnmursplast.

Hull i grunnmursplast anbefales utbedret.

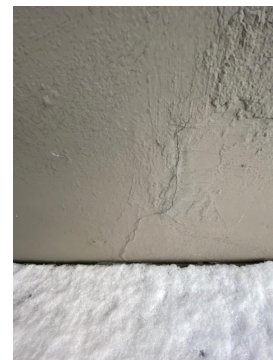
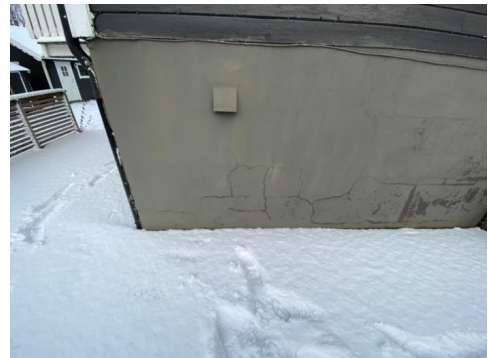
Det er registrert enkelte mindre riss og sprekker i muren.

Bildet viser utvendig mur.

Lokal utbedring anbefales. Riss og sprekker som gjentatte ganger utsettes for fukt og frost kan ekspandere.
