## SALGSOPPGAVE

### Enebolig i Vik

Byggemåte boligen, hentet fra takstrappport, datert 13.06.24

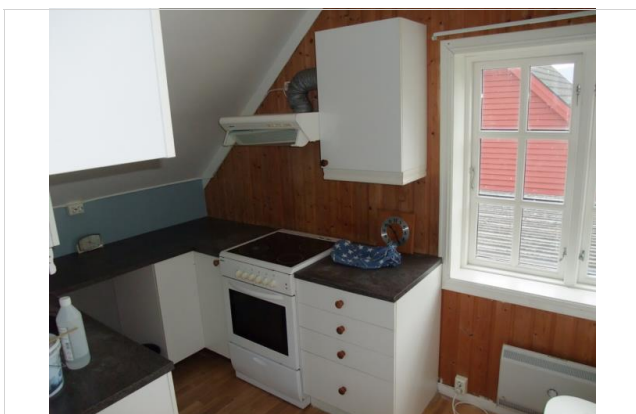
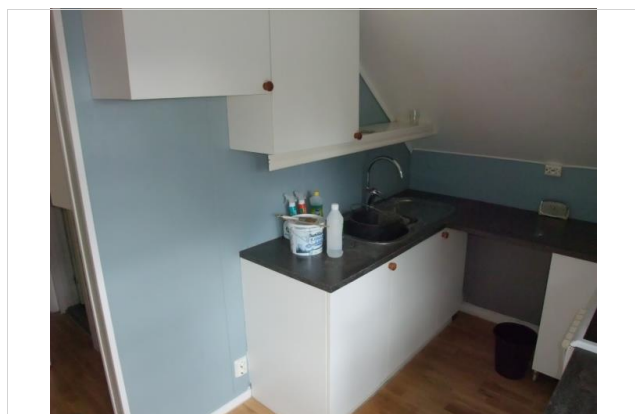
I loftsetasjen er det kjøkkeninnreiing med slette laminatfrontar. Innreiinga har plass for frittstående komfyr, røropplegg for oppvaskmaskin og benkeplater i laminat med nedfelt benkebeslag.

*Kjøkkeninnreiing i loft.*

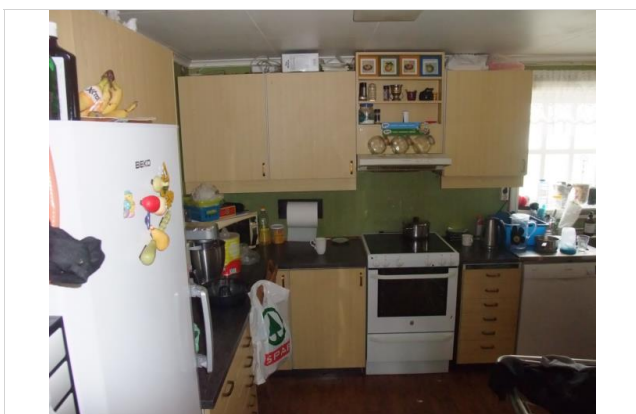
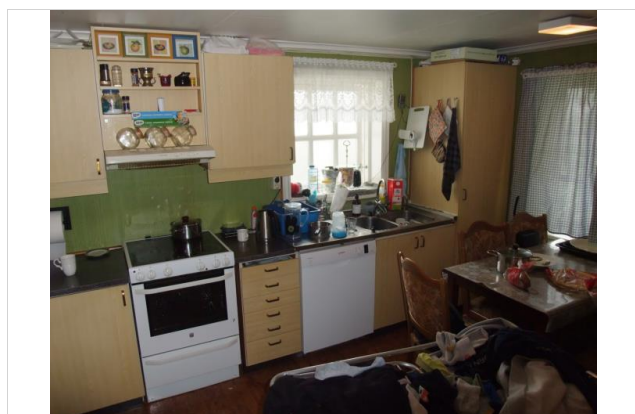
I 1. etasjen er det kjøkkeninnreiing med slette folierte frontar. Innreiinga har plass for frittstående komfyr, røropplegg for oppvaskmaskin, benkeplater i laminat og heildekkande benkebeslag. Eldre utslagsvask.

*Kjøkkeninnreiing 1. etasje.*

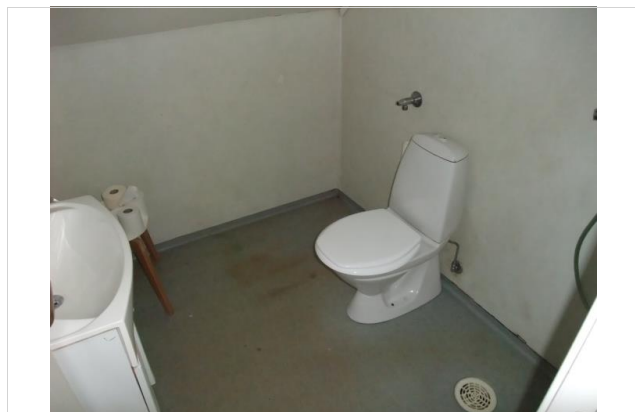
Badet i loftsetasjen har våtromsbelegg på golvet og vegger med veggbelegg.

Badet i loftsetasjen har dusj på vegg, servant, servantskap, klosett og opplegg for vaskemaskin.

Bad i loftsetasjen.
