Verditakst

Selveier fritidsbolig

Sigstadplassen 29, 2836 BIRI

# gnr. 180, bnr. 14

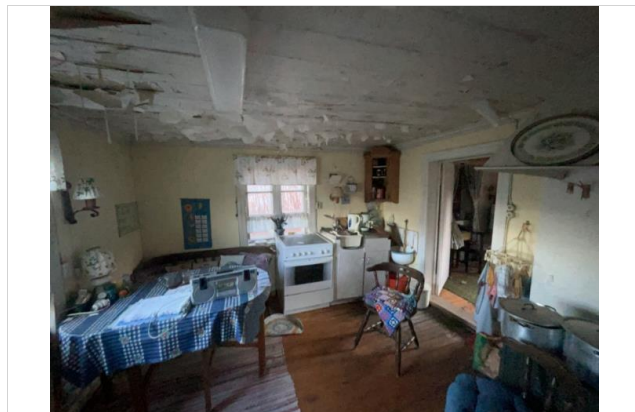
Kjøkkeninnredning med laminerte skrog. Glatte fronter. Plass til frittstående: Komfyr. Kjøle/fryseskap.

Oversiktsbilde av kjøkken i hovedhus.

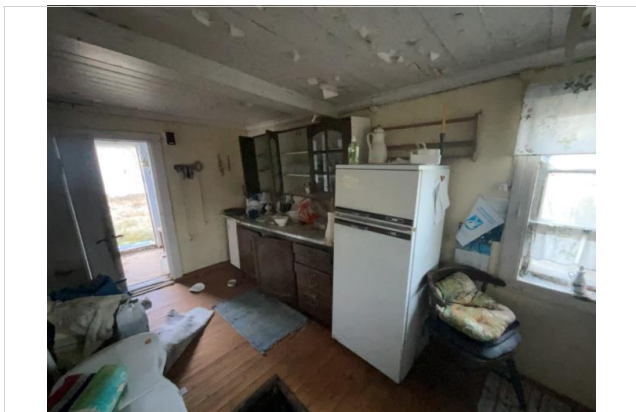
Oversiktsbilde av kjøkken i hovedhus.

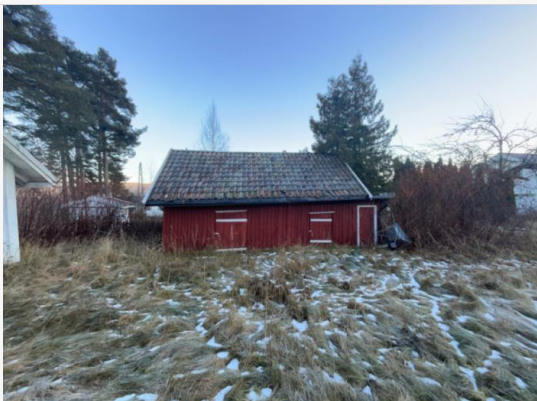
Uthus

Lav standard og eldre planløsning.

Fundamentert direkte på grunn. Yttervegg i trekonstruksjon. Mønet skråtak i trekonstruksjon. Etasjeskiller med trebjelkelag. Stående utvendig trekledning. Taktekking med metallplater. Vindski i tre. Trevinduer med 1+1 lags glass. Ytterdør i tre. Pipe. Innlagt strøm.

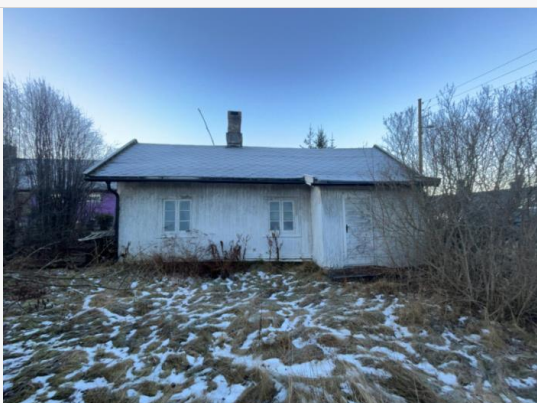
Anneks

Lav standard og eldre planløsning.
Oppvarming består av vedfyring og strøm.
Ventilasjon består av naturlig ventilasjon.
El-anlegg med skrusikringer og i hovedsak åpent/ anlegg.

Fundamentert direkte på grunn. Tregulv. Mønet skråtak i trekonstruksjon. Stående utvendig trekledning. Taktekking med metallplater. Takrenner og utvendige beslag i metall. Vindski i tre. Trevinduer med 1-lag glass.
