Tilstandsrapport

Enebolig

Olderdalen 24, 5412 STORD

Oppdragsnr.: 14205-1670

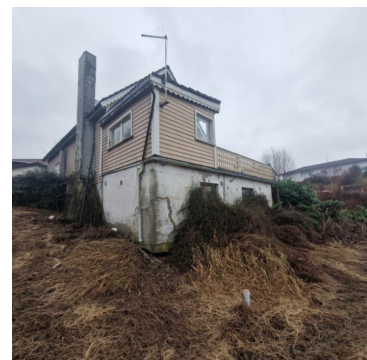
Det er tydelige setningsskader på bolig.

Setningsskader kan påvirke ulike bygningsdeler negativt. Eksempler på bygningsdeler som kan påvirkes er takrenner, skjevheter på tak, dører og vindu som ikke fungerer som det skal, sprekker i ulike overflater, skade på pipe, økt fare for fuktinntrengning etc.

Det må gjøres nærmere undersøkelser av setningsskader for å treffe videre tiltak. Kostnadsestimat er satt under ulike bygningsdeler.

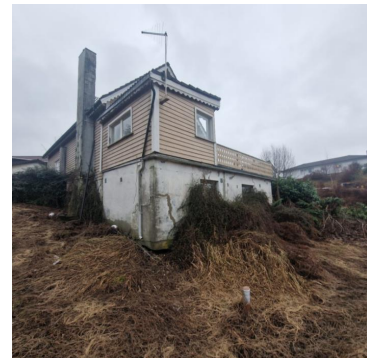
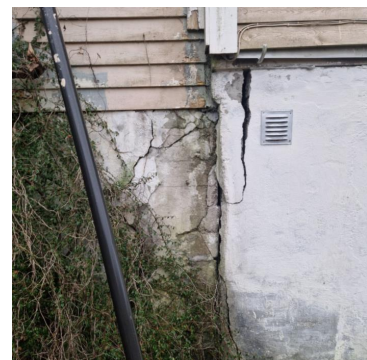
- Det er registrert skråriss som er symptom på setninger.
- Det er registrert utsigning av masser under grunnmuren.
- Det er registrert setningsskader/store riss/sprekker.

- Påviste skader må utbedres.

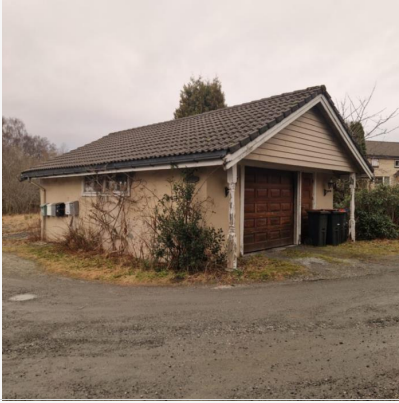
Garasje fremstår med vedlikeholdsbehov. Det er observert råteskader på treverk, skader på takrenner og nedløp, sprekker i mur og skader på vindu. Det var ikke tilkomst til hems som ikke er undersøkt. Garasje er ikke tilstandsvurdert, kun arealmålt og kort beskrevet.
