## EINEBUSTAD MED GARASJE, OLDERDALEN 24, 5412 STORD

Befaringsdato: 17.01.2025

# Tilstandsrapport

## ENEBOLIG

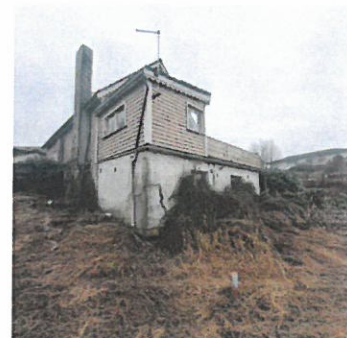
Det er tydelige setningsskader på bolig.

Setningsskader kan påvirke ulike bygningsdeler negativt. Eksempler på bygningsdeler som kan påvirkes er takrenner, skjevheter på tak, dører og vindu som ikke fungerer som det skal, sprekker i ulike overflater, skade på pipe, økt fare for fuktinntrengning etc.

Det må gjøres nærmere undersøkelser av setningsskader for å treffe videre tiltak. Kostnadsestimat er satt under ulike bygningsdeler.

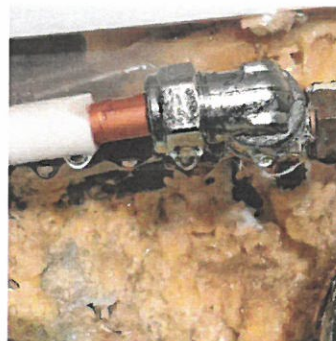
#### TG 2 Avløpsrør

Det er avløpsrør av plast.

- Det er ikke behov for utbedringstiltak siden anlegget fungerer i dag, men ut ifra alder kan skader plutselig oppstå på eldre anlegg.
- I forbindelse med oppgradering av våtrom vil det være naturlig med utskiftning av rør.

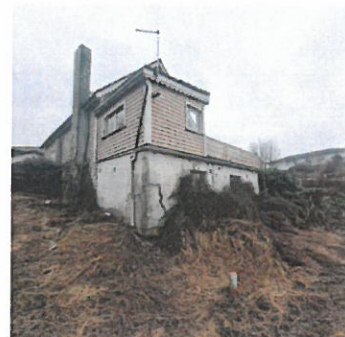
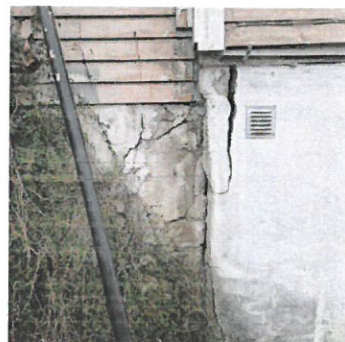
## TG 3 Forstøtningsmurer

Forstøtningsmurer er av betong og lettklinkerblokker på eiendom.

- Det er påvist større sprekker og/eller skjevheter i muren.

- Påviste skader må utbedres.

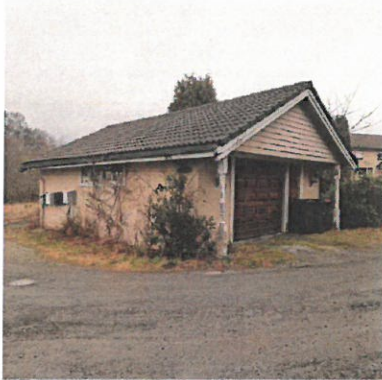
### Garasje

Garasje fremstår med vedlikeholdsbehov. Det er observert råteskader på treverk, skader på takrenner og nedløp, sprekker i mur og skader på vindu. Det var ikke tilkomst til hems som ikke er undersøkt. Garasje er ikke tilstandsvurdert, kun arealmålt og kort beskrevet.
