VOLKSWAGEN PASSAT GTE FORHJULSDRIFT
TESTDATO: 04.07.2024
KODE: 1454885

PR62130

NBF Tilstandsrapport er utarbeidet av Norges Bilbransjeforbund og Forbrukerrådet.

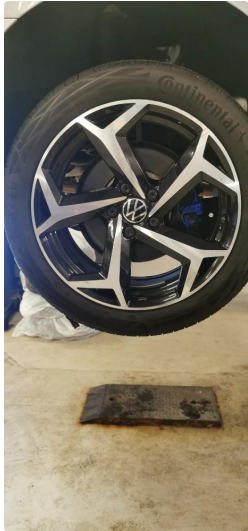
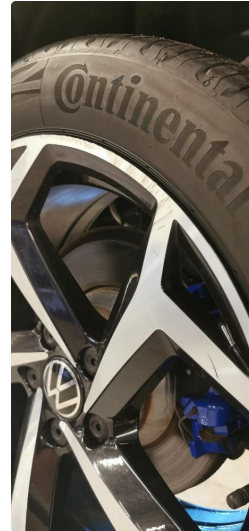
Punkt	Beskrivelse	Plassering
1. EKSTERIØR		
1.1 Dekk/Felger	kantkjørt felg	høyre bak
1.2 Dekk/Felger	kantkjørt felg	høyre foran

1.1 Kantkjørt felg

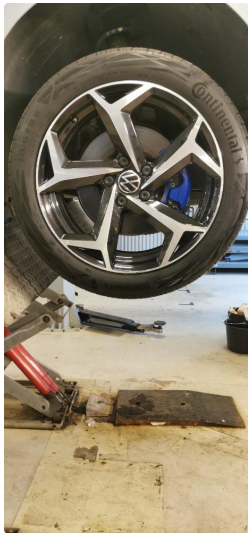
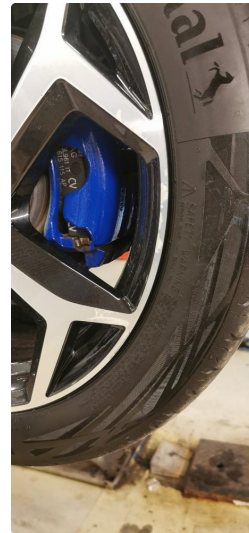
1.2 Kantkjørt felg
