NAF Bruktbiltest

Testdato
03.02.2025

Bilmerke	Ford	Motorstørrelse	1499 cm ³
Modell	Transit Connect	Motoreffekt	88 kW
Type	PU2	Aksler i drift	1
Registreringsnr.	DR30598	Drivstofftype	Diesel
Understellsnr.	WFORXXWPGRHM77300	Kjøretøygruppe	315
Km.stand.	188197	Bruktimportert	Nei
Farge	Grå	Registreringsår	2017
Karosseritype	Integrert førerhus	Registrert første gang	20.06.2017
		Frist for neste EU kontroll	04.09.2025

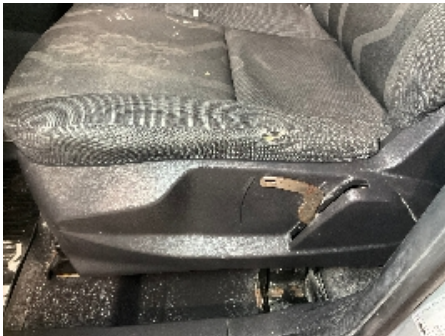
1. Seter

88.1	Underside	Skadet/løs innerskjerm:	Høyre bak
97.1	Døråpning	Sår eller skade:	Høyre skyvedør
98.2	Seter	Misfarget/skittent:	Midten foran, Høyre foran, Venstre foran

Ref.Id	Repareres	Resultat	Beskrivelse
98.3		Hull/rift gjennom setetrekk:	Venstre foran
98.5		Feil med seteregulering/lås:	Venstre foran
102.2	Laste-/bagasjerom	Skader i deksler/panel/vegger/gulv

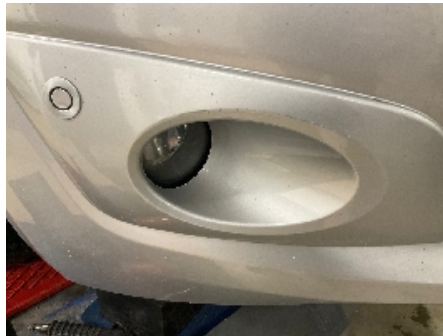
2. Lakk / karosseri utvendig

86.5	Lakk / karosseri utvendig	Pyntelist løs, skadet eller mangler:	Høyre sidekanal, Støtfanger bak
86.8		Rustangrep:	Panser
86.11		Steinsprut/lakksår	Høyre fordør, Venstre fordør, Bakluke, Panser, Støtfanger foran, Høyre forskjerm, Venstre forskjerm

81.9	Frontrute	Noe steinsprut	
86.17	Lakk / karosseri utvendig	Diverse småbulker/lakkriper	
86.18		Småbulker:	Høyre bakdør, Tak, Venstre fordør, Høyre fordør

86.19		Bulk(er)	Venstre bakskjerm
86.20		Steinsprut:	Hele karosseriet
86.24		Rustangrep:	Høyre bakskjerm, Venstre forskjerm, Høyre forskjerm, Bakluke, Tak, Venstre fordør, Høyre fordør, Høyre bakdør, Venstre bakskjerm

86.30		Bilen har noe penselflekking av steinsprut/riper i lakk	
87.11	Utvendig speil	Ripe i speilhus:	Høyre, Venstre
88.13	Underside	Stedvis rustdannelse i vognbunn/understell	Høyre bak, Venstre bak
