VOLKSWAGEN ID.3 BAKHJULSDRIFT
TESTDATO: 03.02.2025
KODE: 1629568

NBF Tilstandsrapport er utarbeidet av Norges Bilbransjeforbund og Forbrukerrådet.

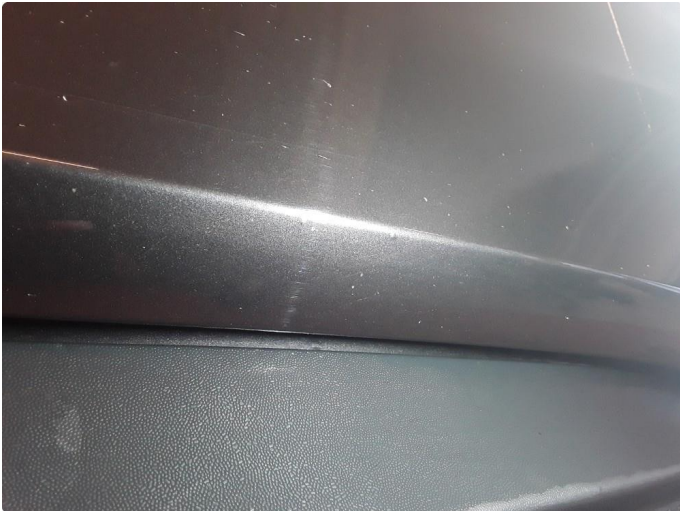
| Punkt | Beskrivelse | Plassering |
|---|--|---|
| 1.2 Dører | Liten steinsprut med korrosjon høyre fordør. | |

1.2 Liten steinsprut med korrosjon høyre fordør.
