NAF Bruktbiltest

Testdato
30.01.2025

Bilmerke	Volkswagen	Motorstørrelse	1968 cm ³
Modell	TRANSPORTER	Motoreffekt	110 kW
Type	7J0	Aksler i drift	2
Registreringsnr.	BE11420	Drivstofftype	Diesel
Understellsnr.	WV1ZZZ7HZHH097341	Kjøretøygruppe	315
Km.stand.	168062	Bruktimportert	Nei
Farge	Svart	Registreringsår	2017
Karosseritype	Integrert førerhus	Registrert første gang	24.03.2017
		Frist for neste EU kontroll	27.04.2025

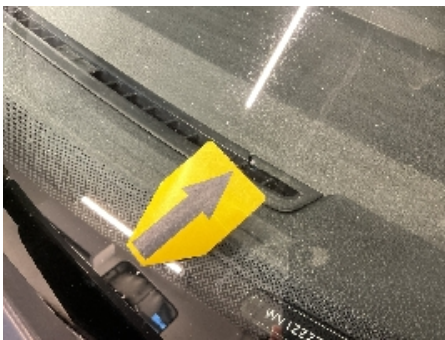
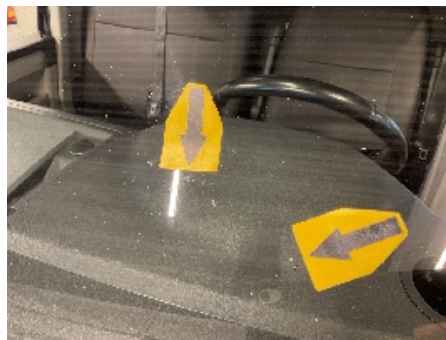
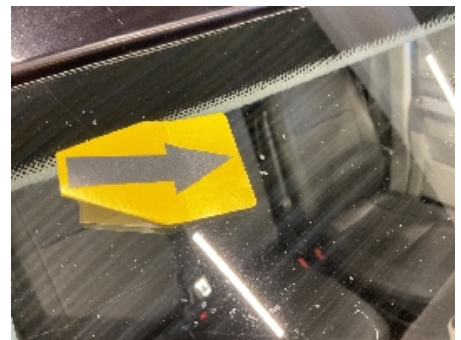
16. Frontrute

17. Frontrute

18. Frontrute

Ref.Id	Repareres	Resultat	Beskrivelse
3.5	Nøkler / Utstyr	Nøkkel/er mangler	
4.1	Service/ Dokum.	Serviceokumentasjon mangler	
51.5	Vindusvisker, spyler (foran/bak)	Vindusvisker virker ikke	Bakrute
76.1	Stabilisator	Slakk i lenkarm til stabilisatorstag:	Venstre foran
81.4	Frontrute	Sprekk i frontrute: <ul style="list-style-type: none">• Reparasjonsmetode: Skift	
86.8	Lakk / karosseri utvendig	Rustangrep:	Tak
