SKODA OCTAVIA 150 HK AUTOMAT 4X4
TESTDATO: 11.09.2024
KODE: 1503703

YF19740	61 398 KM	24.05.2022 Førstegang registrert	Diesel
----------------	------------------	--	---------------

NBF Tilstandsrapport er utarbeidet av Norges Bilbransjeforbund og Forbrukerrådet.

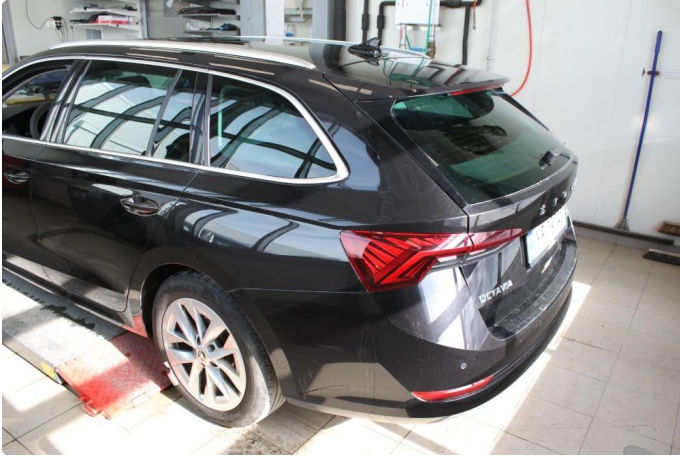
Punkt	Beskrivelse	Plassering
1. EKSTERIØR		
1.1 Lakk	en hel del mindre sår/riper rundt om på bil. Noe mer enn normalt for km.	
1.2 Skjermer	Steinsprut	
1.3 Skjermer	Tidligere riper i hjulbue på begge sider bak. Er flekket i med stift.	
1.4 Tak	2 steinsprang med lakkskade. Bulk i den ene. Flekket i med stift for å unngå at det utvikler seg til rust.
