**SKODA SUPERB 150 HK AUTOMAT FORHJULSDRIFT**
**TESTDATO: 08.11.2024**
**KODE: 1561530**

NBF Tilstandsrapport er utarbeidet av Norges Bilbransjeforbund og Forbrukerrådet.

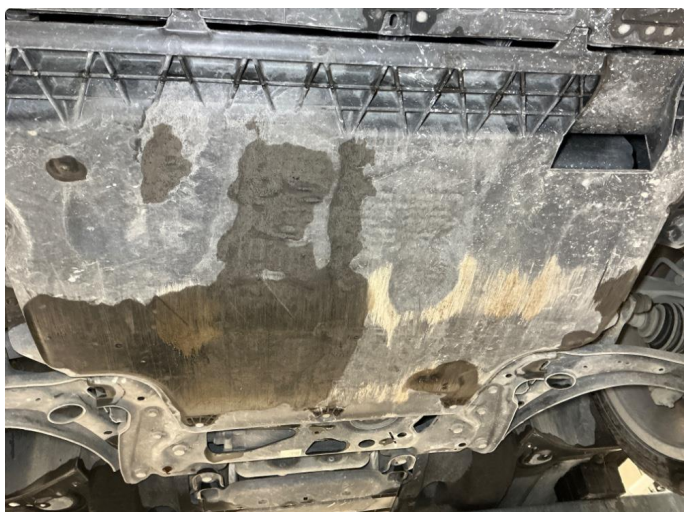
| Punkt | Beskrivelse | Plassering |
|---|---|---|
| 1.2 Under bil | Beskyttelsesplate skrapet | |

1.2 Beskyttelsesplate skrapet

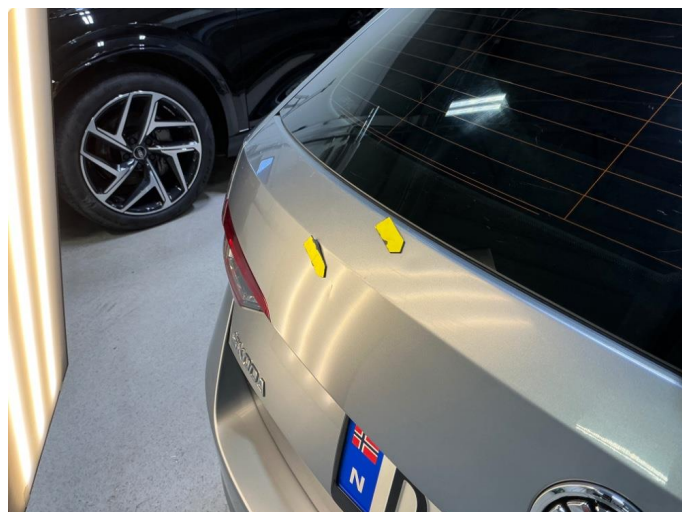
| Punkt | Beskrivelse | Plassering |
|---|---|---|
| 1.3 Bakluke | Liten bulk | |

1.3 Liten bulk

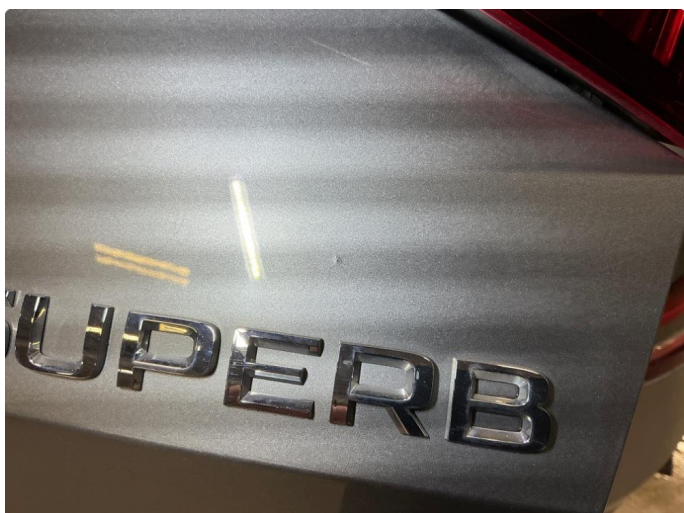
| Punkt | Beskrivelse | Plassering |
|---|---|---|
| 1.4 Bakluke | Blære rust/korrosjon | |

1.4 Blære rust/korrosjon

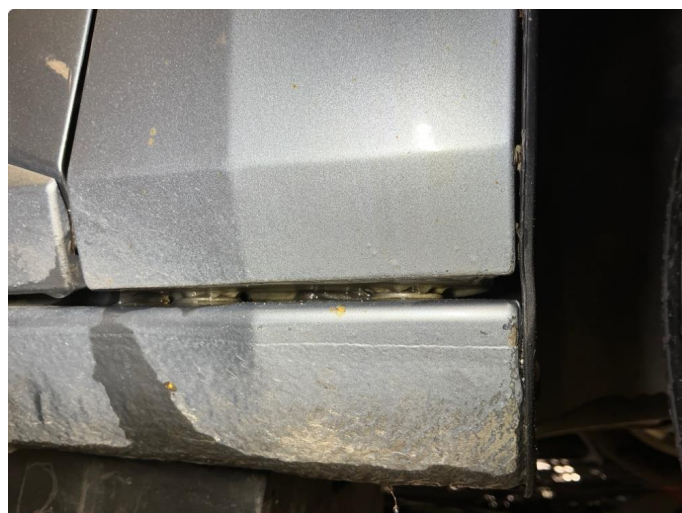
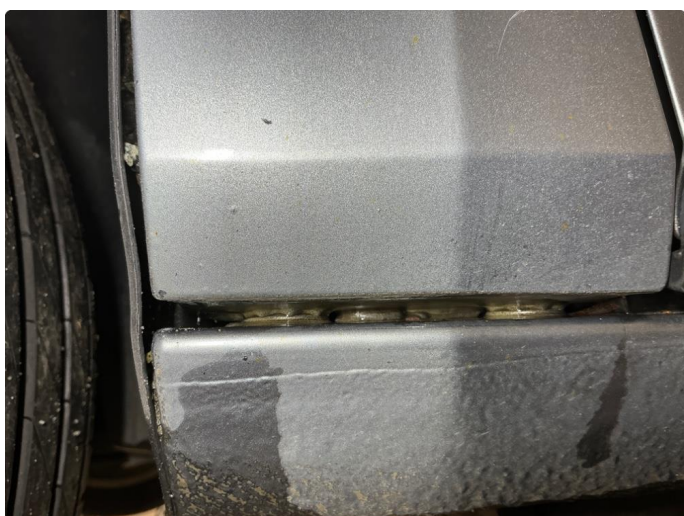
| Punkt | Beskrivelse | Plassering |
|---|---|---|
| 1.5 Skjermer | Skjermer foran høyre og venstre - blærer og smårust | |

1.5 Skjermer foran høyre og venstre - blærer og smårust

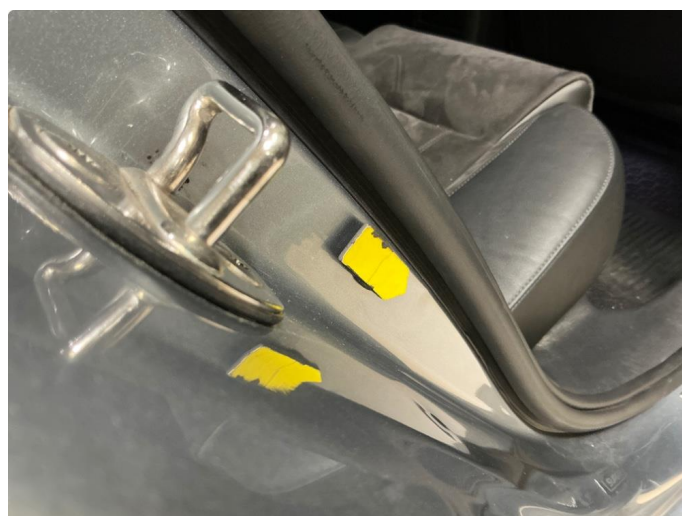
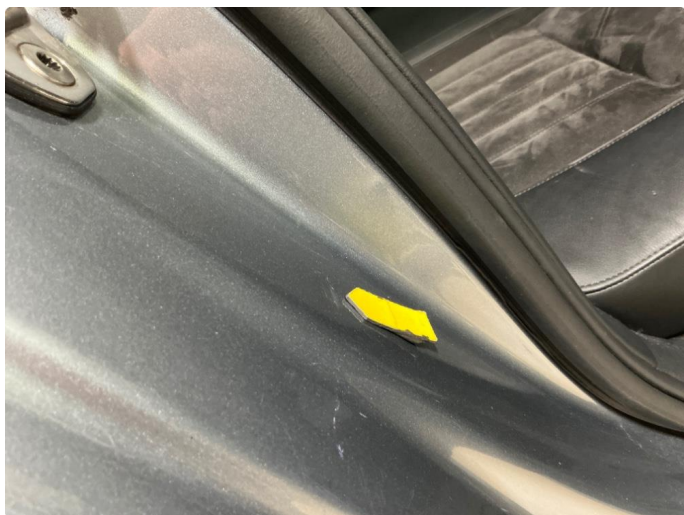
| Punkt | Beskrivelse | Plassering |
|---|---|---|
| 1.6 Terskler/innlastningssone | Bulk Høyre bak - outlet | |

1.6 Bulk Høyre bak - outlet

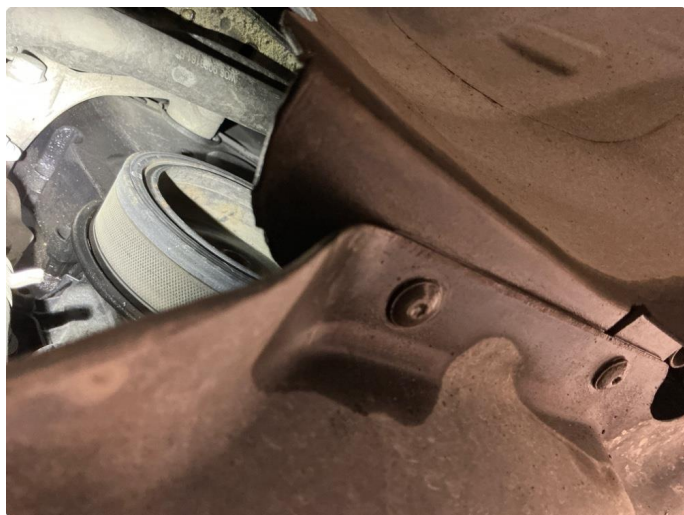
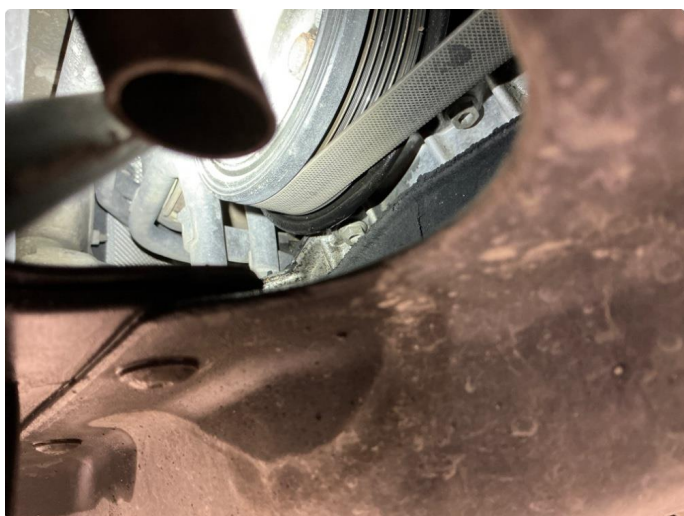
| Punkt | Beskrivelse | Plassering |
|---|---|---|
| 2.1 Lekkasje | Oljesvetting bakkant motor. | |

2.1 Oljesvetting bakkant motor.
