# NAF Verdivurdering

Testdato  
28.01.2025

<b>Bilmerke</b>	Tesla	<b>Motorstørrelse</b>	cm <sup>3</sup>
<b>Modell</b>	Model S	<b>Motoreffekt</b>	66 kW
<b>Type</b>	002	<b>Aksler i drift</b>	2
<b>Registreringsnr.</b>	EL60663	<b>Drivstofftype</b>	Elektrisk
<b>Understellsnr.</b>	5YJSA7H20FFP68902	<b>Kjøretøygruppe</b>	101
<b>Km.stand.</b>	202557	<b>Bruktimportert</b>	Nei
<b>Farge</b>	Blå	<b>Registreringsår</b>	2015
<b>Karosseritype</b>	Kombikupé	<b>Registrert første gang</b>	28.03.2015
		<b>Frist for neste EU kontroll</b>	07.01.2025

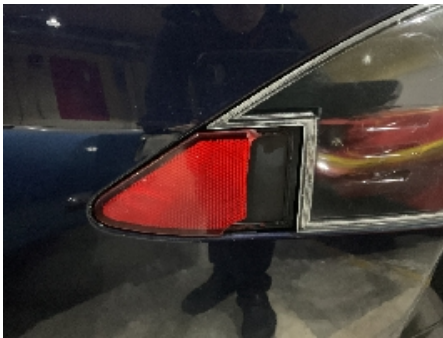
16. Ladekontakt elbil/hybrid

4.5	Nøkler / Utstyr	Nøkkel/er mangler	
6.10	Bremseskiver	Rust på bremseskive:	Høyre foran, Venstre foran
44.2	Ladekabel elbil/hybrid	Ladekabel mangler	
45.1	Ladekontakt elbil/hybrid	Lokk/beskyttelse for ladekontakt skadet/virker ikke

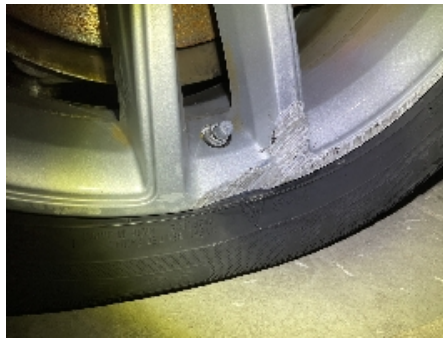
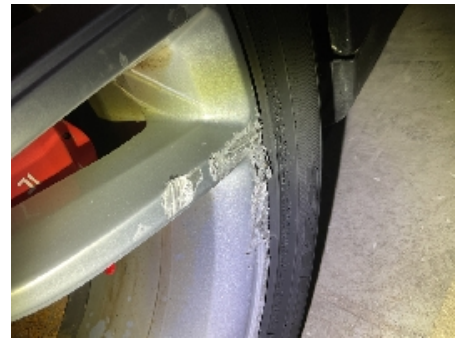
29. Felg

49.3	Felg	Skadet felg:	Venstre foran
62.2	Frontrute	En eller flere steinsprutrosetter som ikke er utbedret • Reparasjonsmetode: Reparasjon	
64.11	Dør-/panseråpner	Slitt / skade på gummlist:	Venstre foran

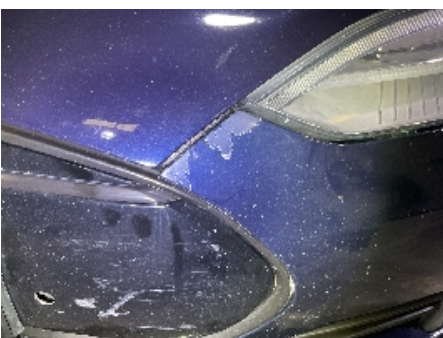
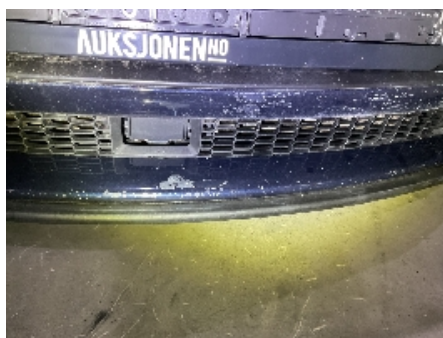
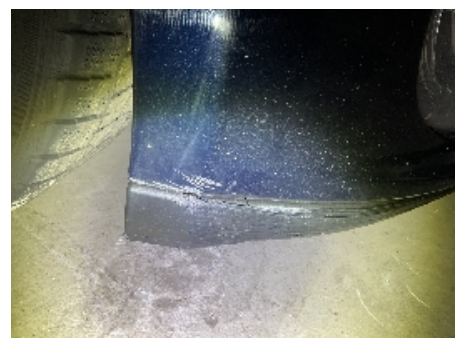
34. Støtfanger foran

67.1	Underside	Skadet/løs innerskjerm:	Venstre foran
71.3	Dashbord / midtkonsoll	* Skadet knapp på rattet	
77.3	Bagasjeromstildekning	Mangler:	
79.8	Støtfanger foran	Lakkskade	Lakkere

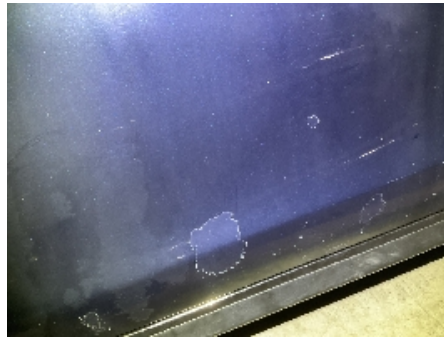
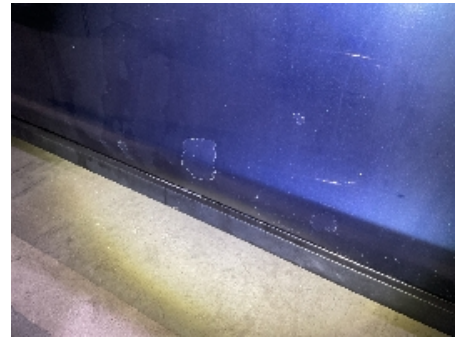
**38. Venstre fordør**

80.1	Støtfanger bak	Bulk(er) med lakkskade	Rette og lakkere
82.1	Venstre fordør	Bulk(er) med lakkskade	Rette og flekk-lakkere
92.3	Høyre speil	Ripe ned til grunnmaterialet	Skifte og lakkere

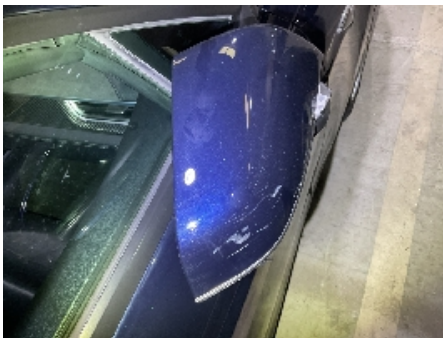
**43. Høyre speil**

92.11		* Inn/ut felling funker ikke	
103.13	Bakluke	* Spoiler har løsnet	
107.1	Udefinerbare feil	Feil og mangler hvor omfang av rep. er ukjent Bilen lader ikke. Ukjent årsak/tilstand Skader i forstilling. Ukjent årsak/tilstand

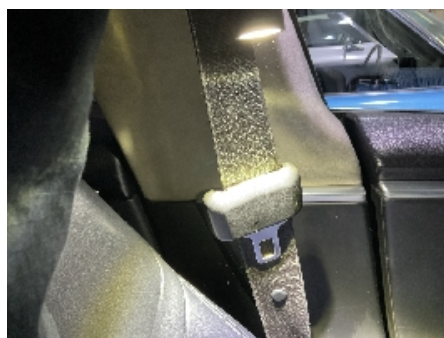
**47. Bilbelte**

Ref.Id	Opplysning	Resultat	Beskrivelse
3.12	Service/ Dokum.	Bilen har digital servicebok, denne er ikke kontrollert av NAF	
5.11	Bremsebelegg	Bremseklosser bør byttes samtidig som bremseskivene	
6.17	Bremseskiver	Overflaterust eller mindre enn 50% av overflaten rustet	Begge sider bak
39.6	Elektrisk vindusheis	* Slitte knapper VF	
49.10	Felg	Ripe/slitasje på felg	
70.8	Karosseri generelt	* Diverse lakk riper og småbulker	
75.12	Bilbelte	Deksel mangler:	Venstre foran
