VOLKSWAGEN ID.3 PRO 150 KW 2WD
TESTDATO: 05.02.2025
KODE: 1632387

NBF Tilstandsrapport er utarbeidet av Norges Bilbransjeforbund og Forbrukerrådet.

OPPSUMMERT STATUS PÅ KJØRETØY

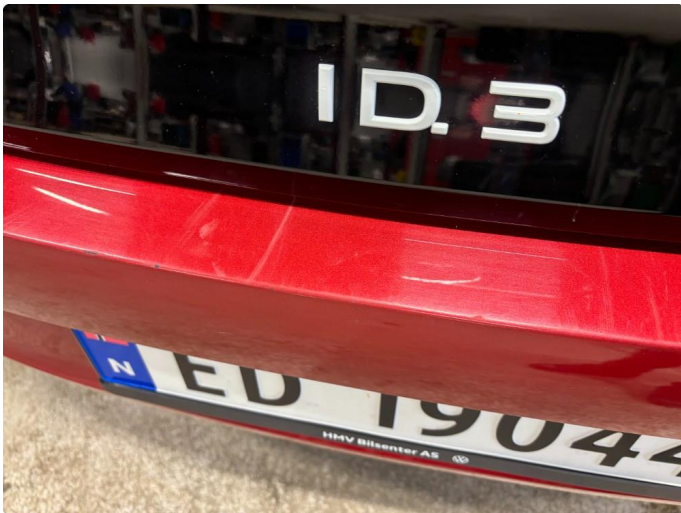
Punkt	Beskrivelse	Plassering
1. EKSTERIØR		
1.1 Lakk	noen riper	alle
1.2 Støtfanger	ripe støtfanger	bak

1.2 Ripe støtfanger
