**VOLKSWAGEN TIGUAN 200 HK AUTOMAT 4X4**
**TESTDATO: 06.01.2025**
**KODE: 1606259**

<b>FT69882</b>	<b>65 400 KM</b>	<b>19.11.2021</b> Førstegang registrert	<b>Diesel</b>
----------------	------------------	--	---------------

NBF Tilstandsrapport er utarbeidet av Norges Bilbransjeforbund og Forbrukerrådet.

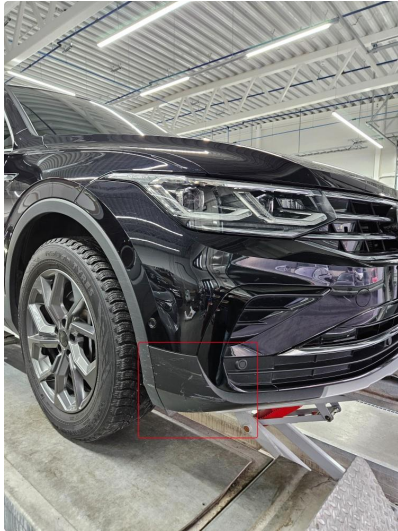
Punkt	Beskrivelse	Plassering
<b>1. EKSTERIØR</b>		
1.1 Støtfanger	skrubbermerker/riper nede på ulakkert plast/støtfanger h.side foran	
<b>2. OPPLYSNINGER/KLARGJØRING</b>		
2.1 Opplysninger	bilen selges med bruksmerker i henhold til NBF sine retningslinjer for normal slitasje

1.1 Skrubbermerker/riper nede på ulakkert plast/støtfanger h.side foran
