NAF Bruktbiltest

Testdato
31.01.2025

Bilmerke	Toyota	Motorstørrelse	2494 cm ³
Modell	HILUX 4WD	Motoreffekt	106 kW
Type	N2(EU,TMT)	Aksler i drift	2
Registreringsnr.	CF66051	Drivstofftype	Diesel
Understellsnr.	MR0HR29GX02036580	Kjøretøygruppe	315
Km.stand.	164736	Bruktimportert	Nei
Farge	Sølv	Registreringsår	2012
Karosseritype	Separat førerhus	Registrert første gang	12.09.2012
		Frist for neste EU kontroll	14.06.2025

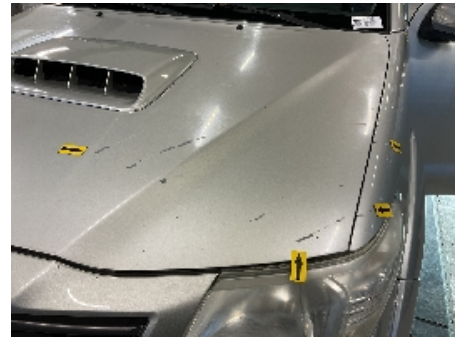
15. Lakk / karosseri utvendig

84.4	Lås	Feil ved låsesylinder	Bakluke/-dør, Venstre fordør
86.2	Lakk / karosseri utvendig	Lakkriper:	Panser, Venstre forskjerm, Bakluke, Venstre sidekanal

86.3		Skadet:	Støtfanger foran, Støtfanger bak, Venstre sidekanal, Høyre B-stolpe, Bakluke
86.6		Lakkblærer	Høyre baksjerm
86.7		Rust / korrosjon i innvendig kant:	Venstre fordør

86.8		Rustangrep:	Venstre forskjerm, Bakluke, Tak, Høyre fordør, Venstre baksjerm, Høyre baksjerm
88.1	Underside	Skadet/løs innersjerm:	Venstre foran

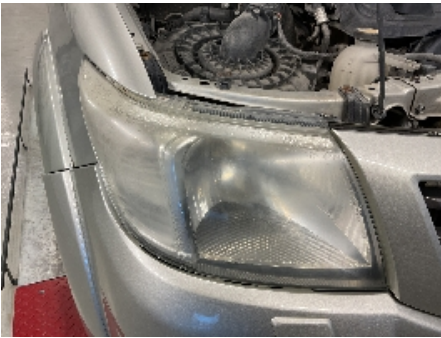
25. Lys

4.7		Aktivert serviceindikator	
17.1	Lys	Virker ikke:	Skiltlys
17.13		Matte/slitte glass:	Venstre nærlys, Høyre nærlys
17.15		Vann / kondens i lykt:	Høyre nærlys

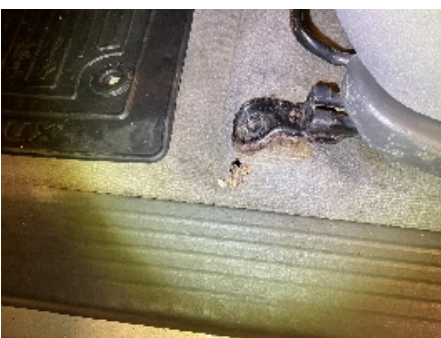
34. Gulvmatter/-teppe

Ref.Id	Repareres	Resultat	Beskrivelse
93.4	Taktrekk	* Mugg på taktrekk	
94.5	Solskjerm	* Mugg på solskjerm	
97.1	Døråpning	Sår eller skade:	Høyre fordør
100.2	Gulvmatter/-teppe	Skadet gulvteppe:	Venstre foran
103.3	Interiør generelt	Manglende/løse/skadet deler eller deksler:

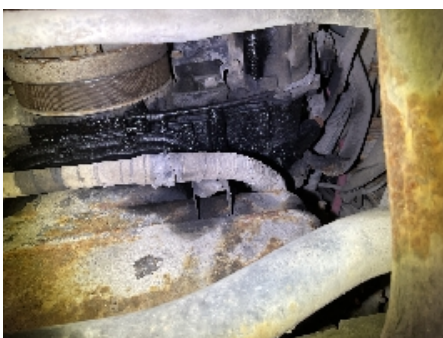
46. Utvendig tilstand motor

28.1	Utvendig tilstand motor	Oljlekkasje på motor - rengjør før nærmere kontroll	
33.2	Eksosanlegg	Lekkasje:	Bakre eksospotte
37.3	Registerreim	Det foreligger ingen dokumentasjon på bytte av registerreim iht oppgitt intervall. Nærmere undersøkelse/kontroll anbefales

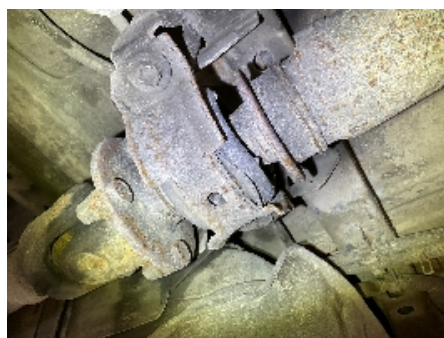
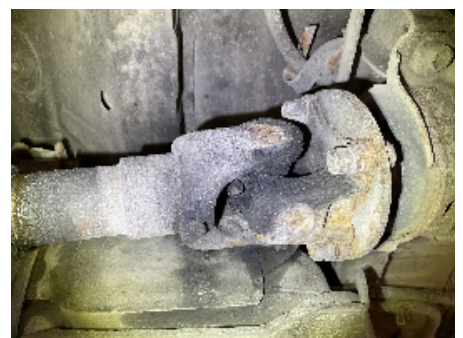
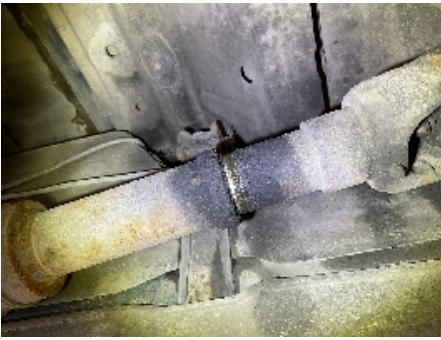
47. Mellomaksel

43.3	Mellomaksel	Sprukket / deformert gummiskive:	Midten
48.2	Oppvarmet bakrute	Skade på varmetråder:	
50.3	Varmeapparat / klimaanlegg (AC)	Klimaanlegg virker ikke

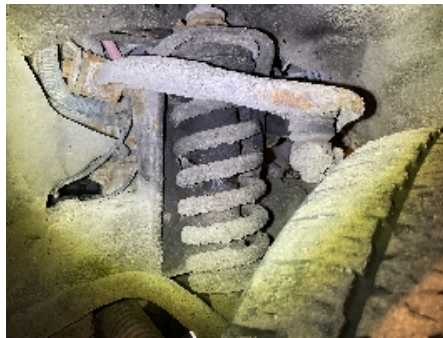
53. Støtdempere

75.3	Støtdempere	Oljlekkasje fra støtdemper:	Venstre foran
83.15	Dør-/panseråpner	* Bakluke er ikke testet grunnet ukjent tilstand. Holdes fast med stropp
