NAF Bruktbiltest

Testdato
06.02.2025

Bilmerke	BMW	Motorstørrelse	1995 cm ³
Modell	218d	Motoreffekt	100 kW
Type	1C	Aksler i drift	1
Registreringsnr.	DP72756	Drivstofftype	Diesel
Understellsnr.	WBA1H3104FVW99588	Kjøretøygruppe	101
Km.stand.	152137	Bruktimportert	Nei
Farge	Svart	Registreringsår	2015
Karosseritype	Kupé	Registrert første gang	26.05.2015
		Frist for neste EU kontroll	04.07.2025

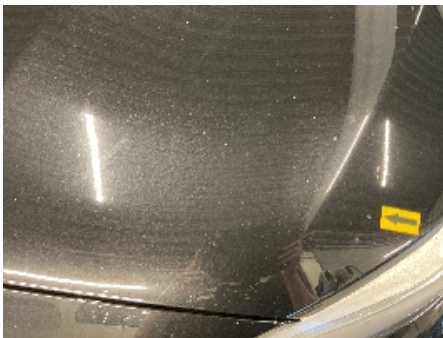
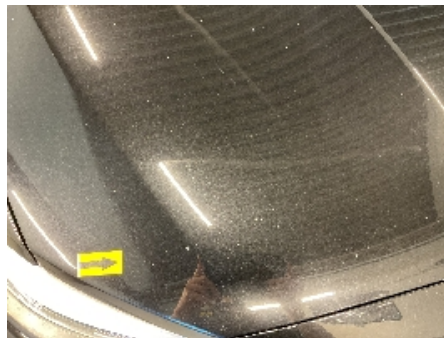
19. Lakk / karosseri utvendig

20. Lakk / karosseri utvendig

Ref.Id	Repareres	Resultat	Beskrivelse
3.9	Nøkler / Utstyr	Bilens display eller systemscann indikerer at det er svakt/tomt batteri på en eller flere nøkler	
6.7	Bremseskiver	Bremseskivetykkelse er under fabrikantens minimumsmål	Venstre foran, Høyre foran
52.1	Lyktespyler / Visker	Spyler virker ikke:	Venstre side, Høyre side
86.11	Lakk / karosseri utvendig	Steinsprut/lakksår	Panser

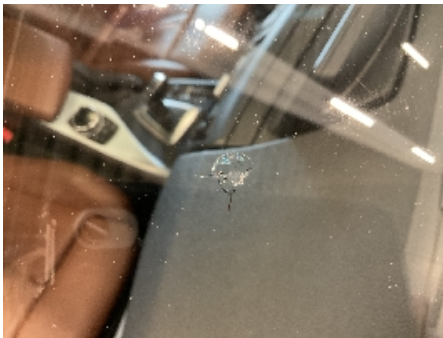
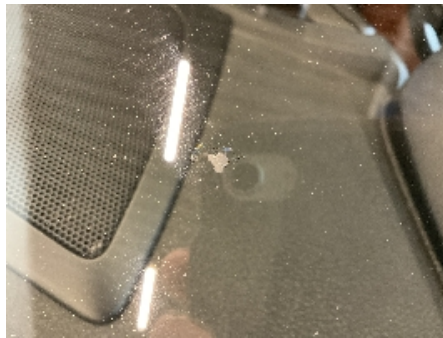
28. Frontrute

29. Frontrute

Ref.Id	Opplysning	Resultat	Beskrivelse
4.12	Service/ Dokum.	Bilen har digital servicebok, denne er ikke kontrollert av NAF	
5.11	Bremsebelegg	Bremseklosser bør byttes samtidig som bremseskivene	
6.15	Bremseskiver	Bremseskivetykkelse er fortsatt innenfor fabrikantens toleranser, men nærmer seg minimums tykkelse	Venstre bak
10.3	Bremsevæsknivå	Bremsevæskebeholder ikke tilgjengelig for kontroll	
23.4	Full systemskann	Det finnes feilkoder, se rapport	
23.6		Etter avtale med kunde er feilkode/r slettet, feilsøking må påregnes dersom feilkode dukker opp igjen	
29.12	Oljenivå motor	Bilen er ikke utstyrt med peilepinne, oljenivå er ikke kontrollert	
43.8	Mellomaksel	Ikke tilgjengelig for kontroll	
81.9	Frontrute	Noe steinsprut	
86.17	Lakk / karosseri utvendig	Diverse småbulker/lakkriper
