NAF Bruktbiltest

Testdato
06.02.2025

Bilmerke	Tesla	Motorstørrelse	cm ³
Modell	Model S	Motoreffekt	60 kW
Type	002	Aksler i drift	2
Registreringsnr.	EL86631	Drivstofftype	Elektrisk
Understellsnr.	5YJSA7E21FF114771	Kjøretøygruppe	101
Km.stand.	167925	Bruktimportert	Nei
Farge	Sølv	Registreringsår	2016
Karosseritype	Kombikupé	Registrert første gang	28.01.2016
		Frist for neste EU kontroll	20.11.2025

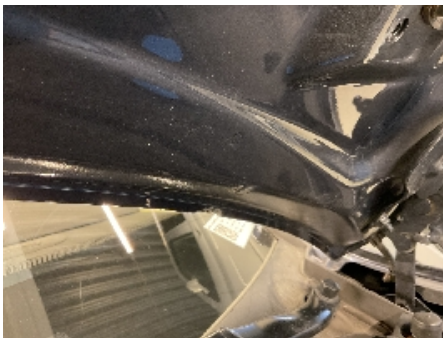
19. Lakk / karosseri utvendig

Ref.Id	Repareres	Resultat	Beskrivelse
17.1	Lys	Virker ikke:	Tåkebaklys
20.3	Lyd / lyssignaler	Feil med parkeringssensor:	Høyre bak
50.3	Varmeapparat / klimaanlegg (AC)	Klimaanlegg virker ikke	
86.2	Lakk / karosseri utvendig	Lakkriper:	Høyre baksjerm
86.3		Skadet:	Panser, Venstre baksjerm, Høyre baksjerm
87.7	Utvendig speil	Innfelling av speil virker ikke:	Venstre side
