MERCEDES-BENZ CLA FORHJULSDRIFT
TESTDATO: 15.01.2025
KODE: 1613988

KJ55123	59 558 KM	24.09.2021 Førstegang registrert	Bensin/ Batteri
----------------	------------------	--	----------------------------

CHASSISNR: W1K1186861N240619	BRUKTIMPORT: Nei
KJØRETØY: Personbil	FRIST FOR PKK: 24.09.2025

NBF Tilstandsrapport er utarbeidet av Norges Bilbransjeforbund og Forbrukerrådet.

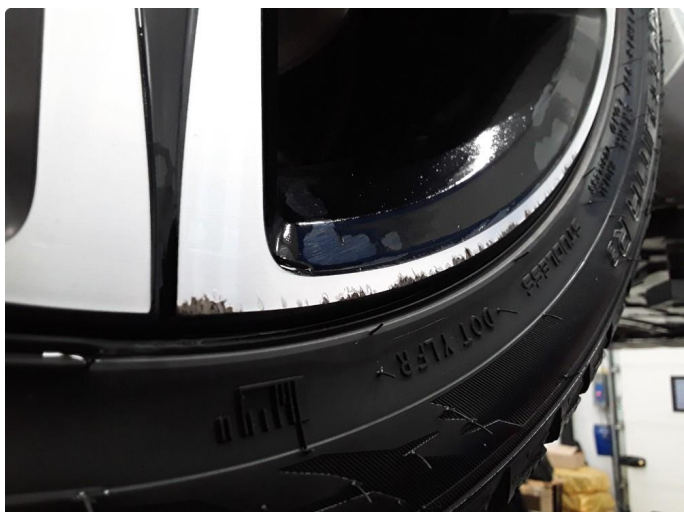
Punkt	Beskrivelse	Plassering
1. EKSTERIØR		
1.1 Lakk	Noe steinslag. Normal bruksslitasje	
1.2 Dekk/Felger	Noe kantskade på et par av felgene	høyre bak

1.2 Noe kantskade på et par av felgene

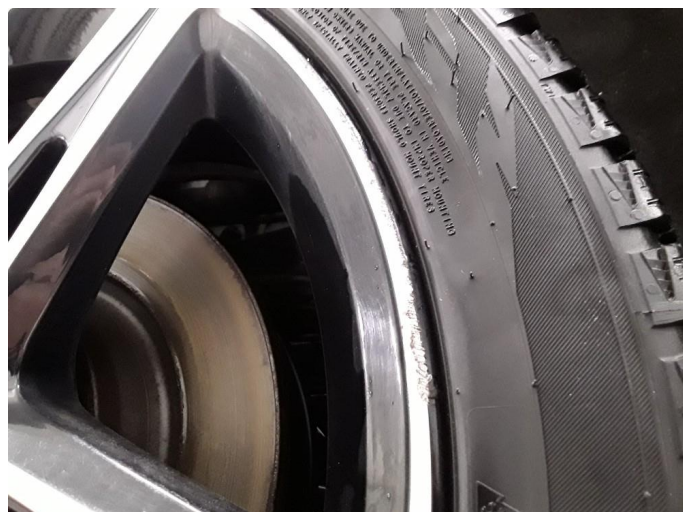
1.2 Noe kantskade på et par av felgene
