**VOLKSWAGEN ID.4 GTX 4X4**
**TESTDATO: 23.01.2025**
**KODE: 1621695**

<b>EF33722</b>	<b>38 043 KM</b>	<b>30.12.2022</b> Førstegang registrert	<b>Elektrisitet</b>
----------------	------------------	--	---------------------

NBF Tilstandsrapport er utarbeidet av Norges Bilbransjeforbund og Forbrukerrådet.

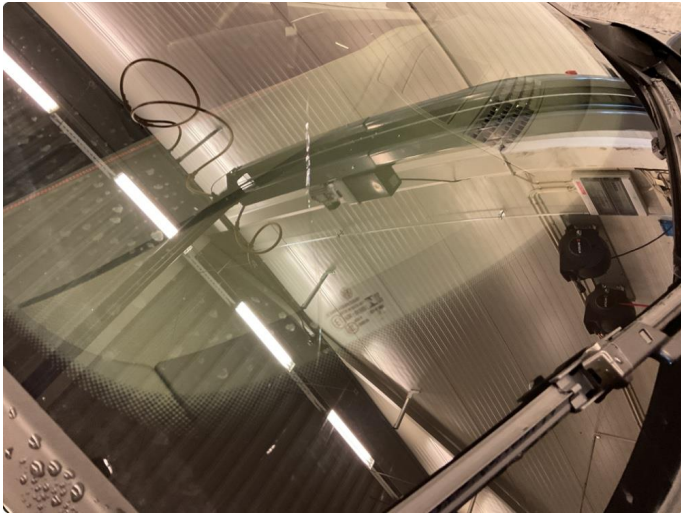
Punkt	Beskrivelse	Plassering
<b>1. EKSTERIØR</b>		
1.1 Frontvindu	ripe	
<b>2. INTERIØR</b>		
2.1 Deksel	mangler

1.1 Ripe

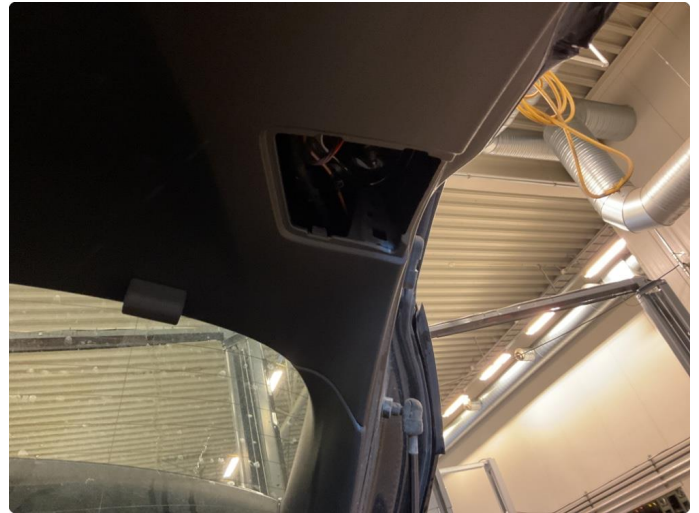
2.1 Mangler
