VOLKSWAGEN AMAROK 241 HK AUTOMAT 4X4
TESTDATO: 20.01.2025
KODE: 1617509

FT73043	25 827 KM	28.09.2023 Førstegang registrert	Diesel
----------------	------------------	--------------------------------------------	---------------

NBF Tilstandsrapport er utarbeidet av Norges Bilbransjeforbund og Forbrukerrådet.

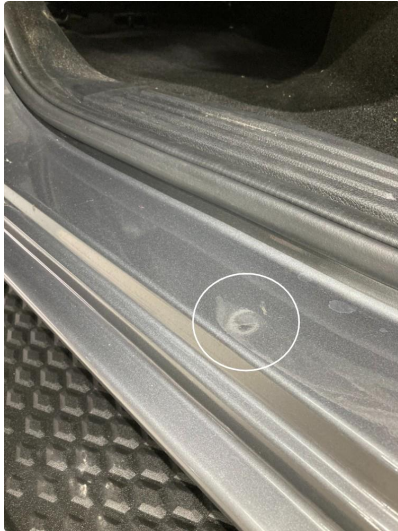
Punkt	Beskrivelse	Plassering
1. EKSTERIØR		
1.1 Terskler/innlastningssone	Liten bulk på innsteg v.bak

1.1 Liten bulk på innsteg v.bak
