# NAF Bruktbiltest

**Testdato**  
30.01.2025

<b>Bilmerke</b>	Volkswagen	<b>Motorstørrelse</b>	1395 cm <sup>3</sup>
<b>Modell</b>	PASSAT	<b>Motoreffekt</b>	115 kW
<b>Type</b>	3C	<b>Aksler i drift</b>	1
<b>Registreringsnr.</b>	BE14777	<b>Drivstofftype</b>	Bensin
<b>Understellsnr.</b>	WVWZZZ3CZJE066586	<b>Kjøretøygruppe</b>	101
<b>Km.stand.</b>	155930	<b>Bruktimportert</b>	Nei
<b>Farge</b>	Hvit	<b>Registreringsår</b>	2017
<b>Karosseritype</b>	Stasjonsvogn	<b>Registrert første gang</b>	02.11.2017
		<b>Frist for neste EU kontroll</b>	29.11.2025

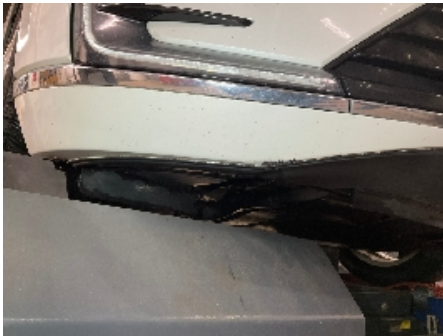
1. Lakk / karosseri utvendig

81.2	Frontrute	En eller flere steinsprutrosetter som ikke er utbedret <ul style="list-style-type: none"><li>• Reparasjonsmetode: Reparasjon</li></ul>	
86.2	Lakk / karosseri utvendig	Lakkriper:	Støtfanger foran

86.11		Steinsprut/lakksår	Støtfanger foran, Panser, Støtfanger bak
101.3	Bagasjeromstildekning	Mangler:	Rollo
Ref.Id	Opplysning	Resultat	Beskrivelse
17.29	Lys	Krakelert lykteglass	Høyre sideblinklys

Ref.Id	Opplysning	Resultat	Beskrivelse
86.24		Rustangrep:	Venstre forskjerm, Panser, Bakluke, Tak, Venstre fordør, Venstre bakskjerm, Høyre bakskjerm
86.30		Bilen har noe penselflekking av steinsprut/riper i lakk	
86.33		Bilen er delvis omlakkert:	
97.5	Døråpning	Sår eller skade:	Venstre bakdør, Høyre bakdør
