NAF Bruktbiltest

Testdato
09.02.2025

Bilmerke	BMW	Motorstørrelse	1997 cm ³
Modell	X5 xDrive40e iPerformance	Motoreffekt	180 kW
Type	X5	Aksler i drift	2
Registreringsnr.	BT81753	Drivstofftype	Bensin
Understellsnr.	WBAKT0103J0Z76142	Kjøretøygruppe	101
Km.stand.	133442	Bruktimportert	Nei
Farge	Grå	Registreringsår	2018
Karosseritype	Stasjonsvogn	Registrert første gang	22.05.2018
		Frist for neste EU kontroll	30.03.2026

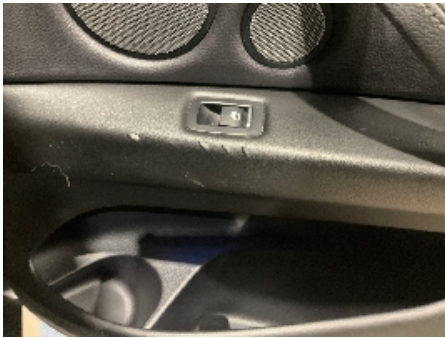
1. Dørtrekk

65.11		Dekk er skjevslitt:	Høyre bak, Venstre bak
86.11	Lakk / karosseri utvendig	Steinsprut/lakksår	Støtfanger foran, Venstre fordør
96.1	Dørtrekk	Hull/rift/flenge i dørtrekk:	Venstre bakdør, Høyre bakdør
