**TOYOTA AVENSIS 147 HK AUTOMAT FORHJULSDRIFT**
**TESTDATO: 18.01.2025**
**KODE: 1617045**

<b>CF83730</b>	<b>124 195 KM</b>	<b>25.04.2016</b> Førstegang registrert	<b>Bensin</b>
----------------	-------------------	--------------------------------------------	---------------

NBF Tilstandsrapport er utarbeidet av Norges Bilbransjeforbund og Forbrukerrådet.

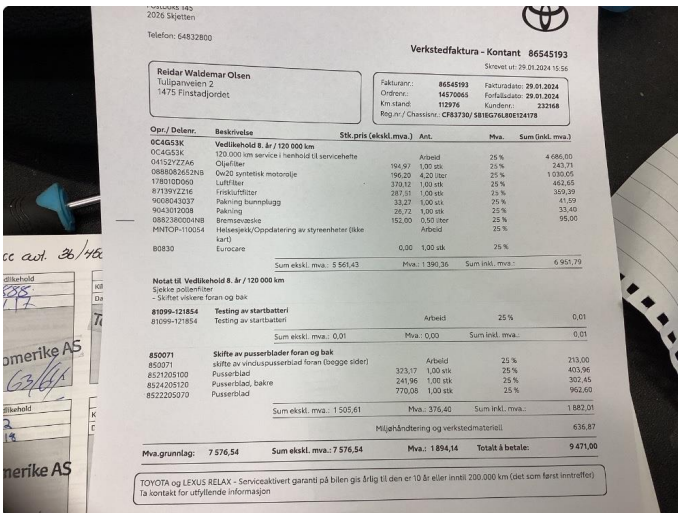
## 1.1 Mangler siste service/ service Blir utført

Punkt	Beskrivelse	Plassering
<b>1. MOTOR</b>		
1.1 Service	mangler siste service/ service Blir utført
